# Gemeinde Gröbenzell

## Radverkehrskonzept 2018

Berichtsteil zum Handlungsbedarf

Hannover, im März 2019

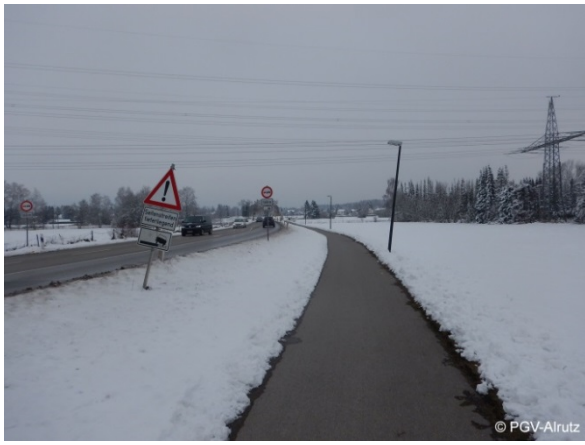
Nr.	Straßenabschnitt	Bestand / Problem	Lösungsansatz	Priorität	Kosten	Fotos
1.	Olchinger Straße (St2345) zw. östlicher Gemeindegrenze und Lena-Christ-Straße	Einseitiger gemeinsamer Geh-/Radweg im Zweirichtungsverkehr außerorts	Planung eines Radweges nördlich der Straße zur richtungstreuen Führung	1	144.000 €

A photograph showing a paved path on the right side of a road, surrounded by snow. A triangular warning sign is visible on the left side of the road. The background shows a winter landscape with trees and a utility pole. The photo is credited to PGV-Alrutz.

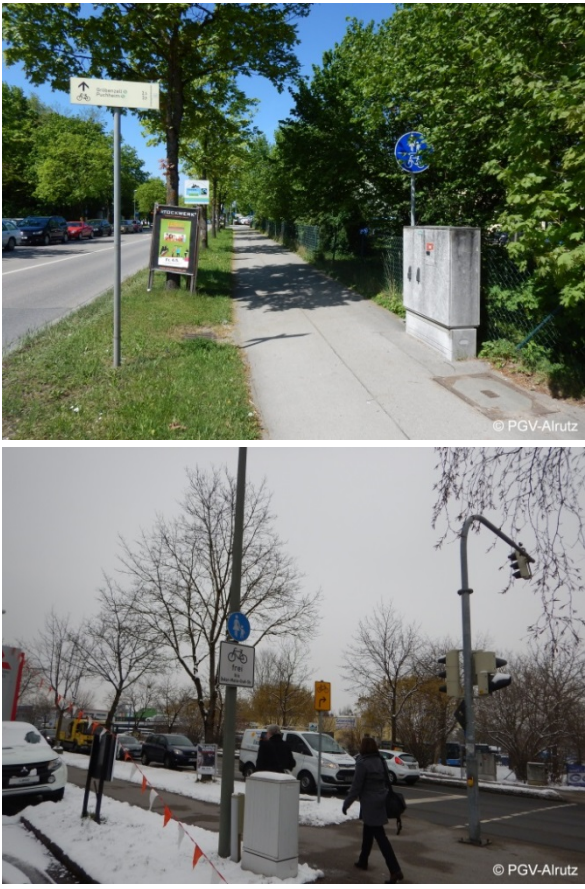
Nr.	Straßenabschnitt	Bestand / Problem	Lösungsansatz	Priorität	Kosten	Fotos
2.	Olchinger Straße (St2345) zw. Lena-Christ- Straße und Oskar- Maria-Graf-Straße	<p>Beidseitig gem. Geh-/ Radwege in unzureichender Breite (ca. 2,00 m)</p> <p>Südseite: in linker Richtung Gehweg, RV frei bis Oskar-Maria- Graf-Straße</p> <p>DTV: ca. 16.600 Kfz/ 24h (hochgerechnet aus 10 Stunden-Zählung Okt. 2012)</p>	<p>Radverkehr im Zuge der Staatsstraße durchgängig einheitlich bzw. richtungstreu führen</p> <p>vorhandene Radverkehrsanlagen aufgeben</p> <p>beidseitig Schutzstreifen in Regelbreite markieren</p>	1	12.240 €

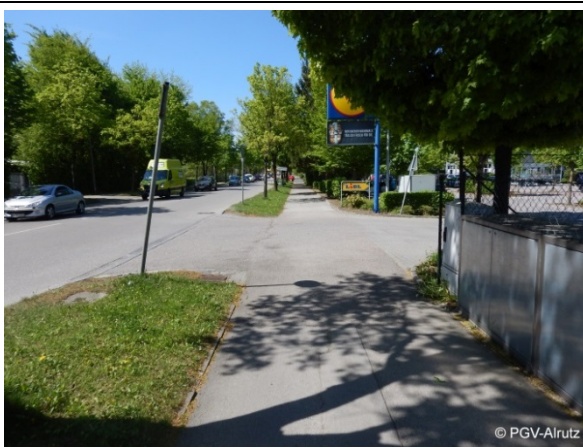
Nr.	Straßenabschnitt	Bestand / Problem	Lösungsansatz	Priorität	Kosten	Fotos
3.	Olchinger Straße (St2345) zw. Oskar-Maria-Graf- Straße und Friedenstraße	<p>Beidseitig gem. Geh-/ Radwege in unzureichender Breite (ca. 2,00 m)</p> <p>Nordseite Parkplatzzufahrten: Sichtbeschränkungen durch Bewuchs und Stromkasten, fehlende Verdeutlichung des Radverkehrs</p> <p>DTV: ca. 16.600-17.500 Kfz/ 24h (hochgerechnet aus 10 Stunden-Zählung Okt. 2012)</p>	<p>Radverkehr im Zuge der Staatsstraße durchgängig einheitlich bzw. richtungstreu führen</p> <p>vorhandene Radverkehrsanlagen aufgeben</p> <p>beidseitig Schutzstreifen in Regelbreite markieren</p> <p>Sicherheitstrennstreifen zu Parkständen markieren, ggf. Entfall von Parkständen</p> <p>An stark frequentierten Grundstückzufahrten zusätzliche Piktogramme markieren</p>	1	81.360 €

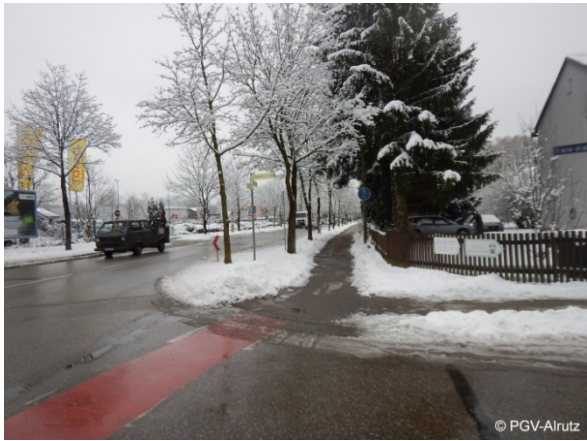
Nr.	Straßenabschnitt	Bestand / Problem	Lösungsansatz	Priorität	Kosten	Fotos
4.	Olchinger Straße (St2345) zw. Friedenstraße und Parkplatzzufahrt Edeka	Südseite: Schutzstreifen in unzureichender Breite  Nordseite: Gehweg/ RV frei  DTV: ca. 17.500 Kfz/ 24h (hochgerechnet aus 10 Stunden-Zählung Okt. 2012)	Radverkehr im Zuge der Staatsstraße durchgängig einheitlich bzw. richtungstreu führen  vorhandene Radverkehrsanlagen aufgeben  beidseitig Schutzstreifen in Regelbreite markieren  Sicherheitstrennstreifen zu Parkständen markieren, ggf. Entfall von Parkständen  An stark frequentierten Grundstückszufahrten zusätzliche Piktogramme markieren  Alternativ: Bei Aufgabe der Kfz-Parkstreifen wären beidseitige Radfahrstreifen in Regelbreite möglich	1	24.000 €

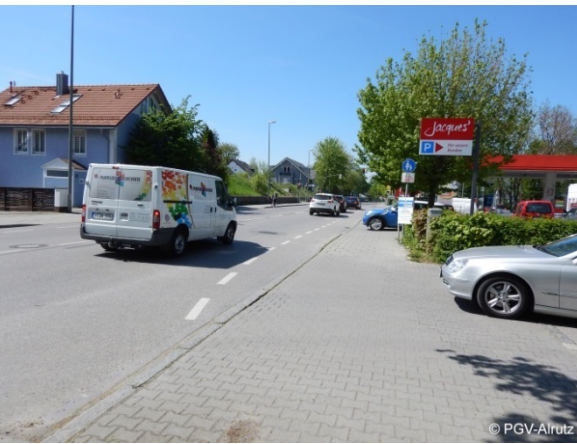
Nr.	Straßenabschnitt	Bestand / Problem	Lösungsansatz	Priorität	Kosten	Fotos
5.	Olchinger Straße (St2345) zw. Parkplatzzufahrt Edeka und Am Zillerhof	beidseitig Schutzstreifen in unzureichender Breite  Nordseite: Gehweg, RV frei (duale Führung)  DTV: ca. 17.500 Kfz/ 24h (hochgerechnet aus 10 Stunden-Zählung Okt. 2012)	Radverkehr im Zuge der Staatsstraße durchgängig einheitlich bzw. richtungstreu führen  vorhandene Radverkehrsanlagen aufgeben  beidseitig Schutzstreifen in Regelbreite markieren  Sicherheitstrennstreifen zu Parkständen markieren, ggf. Entfall von Parkständen  An stark frequentierten Grundstückszufahrten zusätzliche Piktogramme markieren  Alternativ: Bei Aufgabe der Kfz-Parkstreifen wären beidseitige Radfahrstreifen in Regelbreite möglich	1	25.200 €

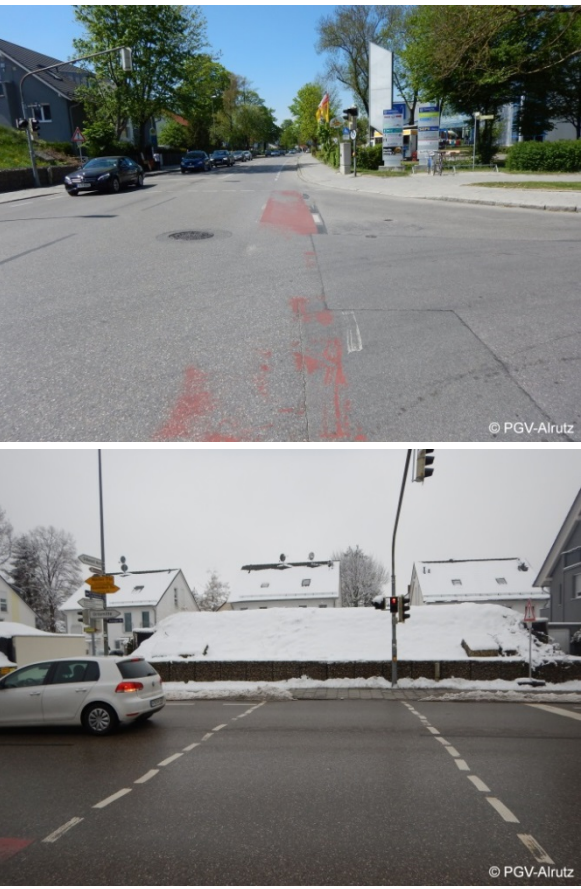
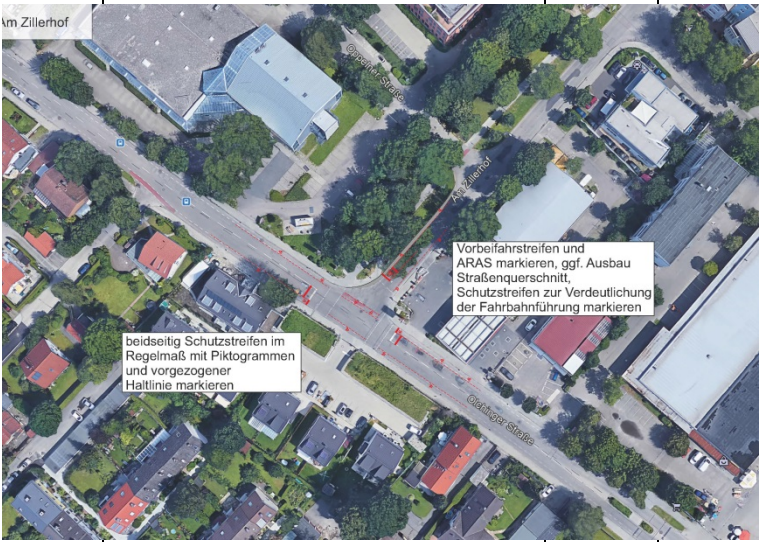
Prinzipskizze Quelle Luftbild: Google Earth

Nr.	Straßenabschnitt	Bestand / Problem	Lösungsansatz	Priorität	Kosten	Fotos
6.	Olchinger Straße (St2345) / Am Zillerhof	Verblasste Roteinfärbung der Radfurt fehlenden Berücksichtigung des Radverkehrs bei Abbiegebeziehung aus Am Zillerhof (LSA, Weiterführung des RV)	Radverkehr im Zuge der Staatsstraße durchgängig einheitlich bzw. richtungstreu führen Markierungslösung über Knoten hinweg durchgängig markieren Vorgezogene Haltlinie (3 m) an Signalanlage, ggf. Vorgrün für Radverkehr zum links abbiegen in Am Zillerhof Für Radverkehr aus Richtung Am Zillerhof Vorbeifahrstreifen und Aufgeweitete Radaufstellstreifen (ARAS) markieren (Straßenausbau nötig)	1	60.000 €

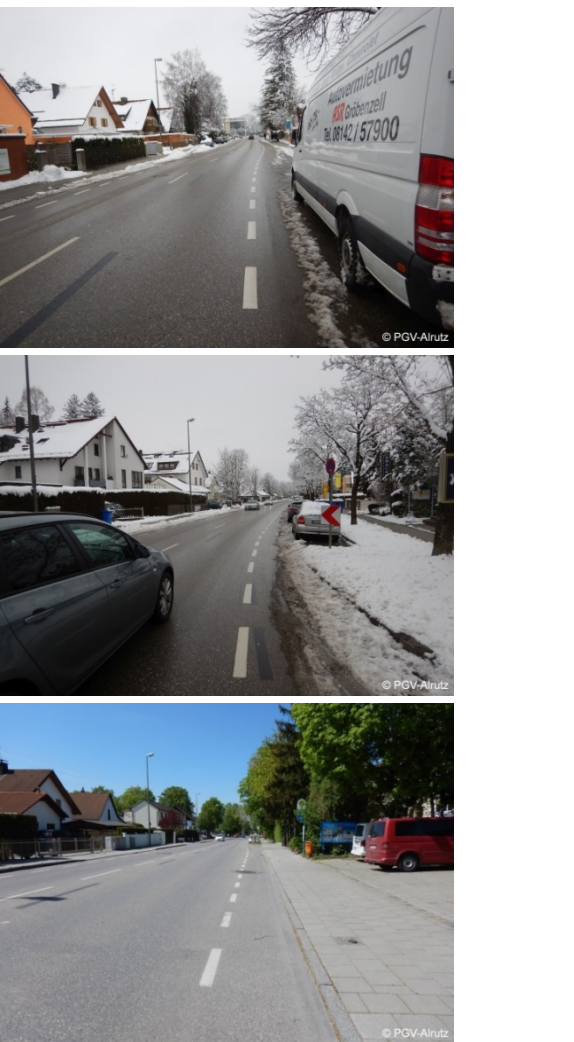
Nr.	Straßenabschnitt	Bestand / Problem	Lösungsansatz	Priorität	Kosten	Fotos
7.	Olchinger Straße (St2345) zw. Am Zillerhof und FreyasträÙe	<p>Beidseitig Schutzstreifen in unzureichender Breite</p> <p>fehlender Sicherheitstrennstreifen zu parkenden KFZ</p> <p>Gehweg/ RV frei, ebenfalls in unzureichender Breite (duale Führung)</p> <p>Schutzstreifen an Bushaltestellen durchgeführt</p> <p>DTV: ca. 17.500-18.500 Kfz/ 24h (hochgerechnet aus 10 Stunden-Zählung Okt. 2012)</p>	<p>Radverkehr im Zuge der Staatsstraße durchgängig einheitlich bzw. richtungstreu führen</p> <p>vorhandene Radverkehrsanlagen aufgeben</p> <p>beidseitig Schutzstreifen in Regelbreite markieren</p> <p>Sicherheitstrennstreifen zu Parkständen markieren, ggf. Entfall von Parkständen</p> <p>An stark frequentierten Grundstückszufahrten zusätzliche Piktogramme markieren</p> <p>Alternativ: Bei Aufgabe der Kfz-Parkstreifen wären beidseitige Radfahrstreifen in Regelbreite möglich</p>	1	235.200 €

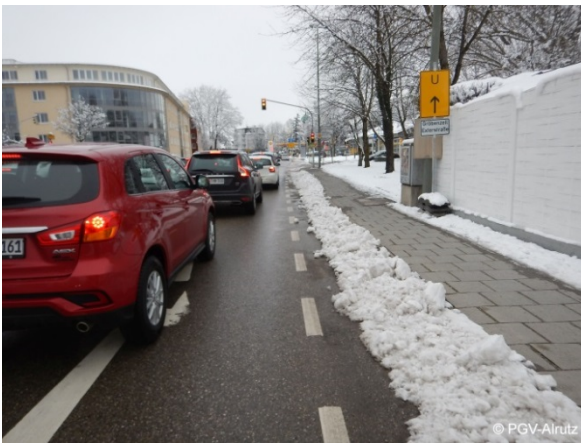
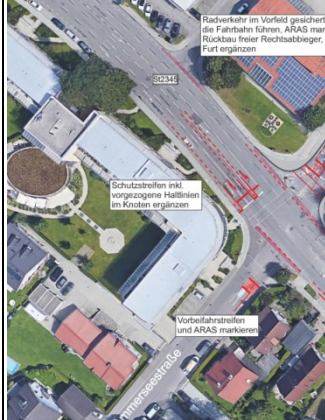
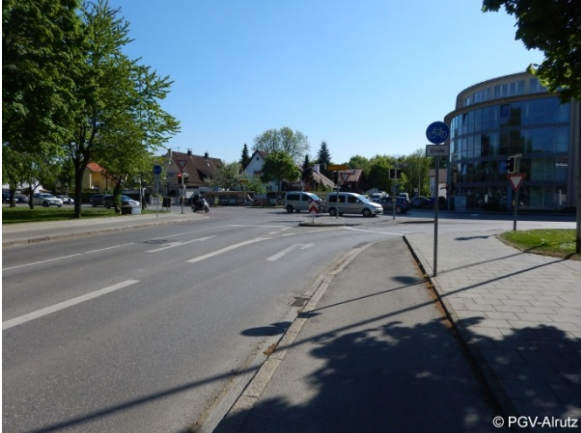
Nr.	Straßenabschnitt	Bestand / Problem	Lösungsansatz	Priorität	Kosten	Fotos
8.	Olchinger Straße (St2345) / Freyastraße	<p>unzureichende Berücksichtigung Radverkehr im Knoten</p> <p>Abruptes Ende des Radweges im Zuge der Freyastraße, kurz vor Olchinger Straße</p> <p>Freier Rechtsabbieger am Knoten Olchinger Straße</p>	<p>Radverkehr im Zuge der Staatsstraße durchgängig einheitlich bzw. richtungstreu führen</p> <p>Markierungslösung über Knoten hinweg durchgängig markieren</p> <p>Schutzstreifen in Linksabbiegefahrstreifen integrieren</p> <p>Vorgezogene Haltlinie (3 m) an Signalanlage</p> <p>Rückbau freier Rechtsabbieger und Ausbau Seitenräume als Aufstellbereiche für Rad- und Fußverkehr</p> <p>Furten fahrbahnnah markieren</p> <p>Radverkehr im Zuge Freyastraße im Vorfeld des Knotens gesichert auf Fahrbahn führen und Aufgeweitete Radaufstellstreifen (ARAS) markieren.</p> <p>Für Radverkehr im Zuge Ammerseestraße Vorbeifahrstreifen und Aufgeweitete Radaufstellstreifen (ARAS) markieren</p>	1	120.000 €

<p>Radverkehr im Vorfeld gesichert auf die Fahrbahn führen, ARAS markieren, Rückbau freier Rechtsabbieger, Furt ergänzen</p> <p>Schutzstreifen inkl. vorgezogene Haltlinien im Knoten ergänzen</p> <p>Ausbau Seitenräume / Aufstellflächen für links fahrenden Radverkehr im Zuge Freyastraße</p> <p>Schutzstreifen inkl. vorgezogene Haltlinien im Knoten ergänzen</p> <p>Vorbeifahrstreifen und ARAS markieren</p>	<p>Prinzipskizze Quelle Luftbild: Google Earth</p>

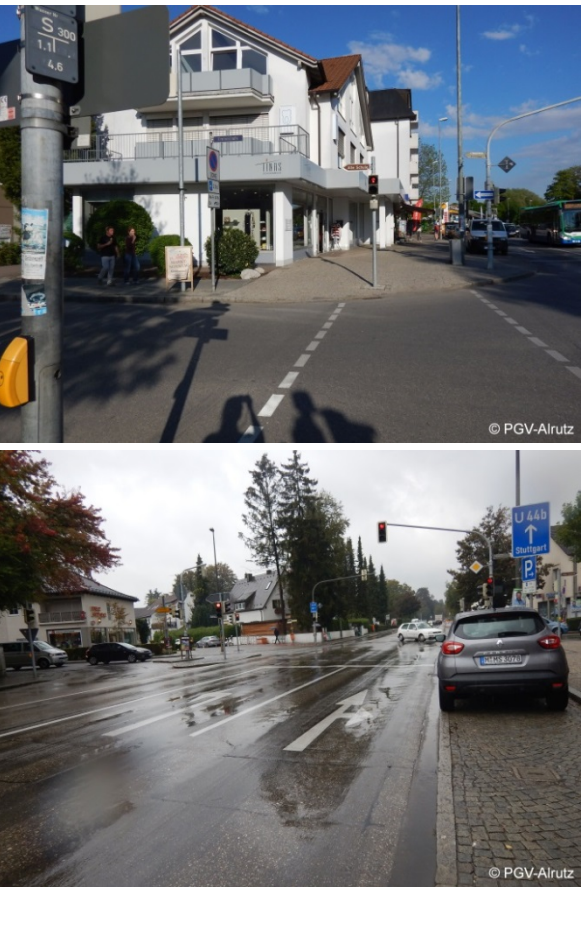
Nr.	Straßenabschnitt	Bestand / Problem	Lösungsansatz	Priorität	Kosten	Fotos
10.	Olchinger Straße (St2345) / Kirchenstraße	unzureichende Berücksichtigung Radverkehr im Knoten  Umwegige Radverkehrsführung	<p>Radverkehr im Zuge der Staatsstraße durchgängig einheitlich bzw. richtungstreu führen</p> <p>Markierungslösung über Knoten hinweg durchgängig markieren</p> <p>Schutzstreifen in Linksabbiegefahrstreifen integrieren</p> <p>Vorgezogene Haltlinie (3 m) an Signalanlage</p> <p>Anbindung Karwendelstraße für Radverkehr berücksichtigen und in Signalisierung einbinden</p> <p>Radverkehr entgegen Einbahnrichtung im Zuge Kirchenstraße im Vorfeld des Knotens gesichert auf Fahrbahn führen und in Signalisierung einbinden</p> <p>Für Radverkehr im Zuge Puchheimer Straße Vorbeifahrstreifen und Aufgeweitete Radaufstellstreifen (ARAS) markieren</p> <p>Nach Möglichkeit Rückbau separater Rechtsabbieger aus Puchheimer Straße (bedarf einer detaillierten Prüfung bezüglich Leistungsfähigkeit)</p> <p>Fußverkehrsurten markieren</p> <p>Prinzipskizze Quelle Luftbild: Google Earth</p> <p>Detailplanung nötig</p>	1	120.000 €

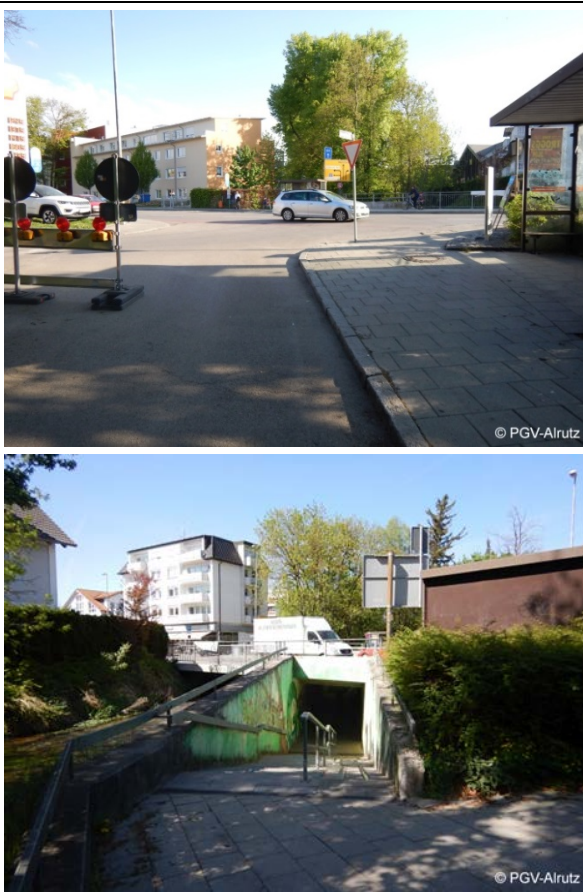
Nr.	Straßenabschnitt	Bestand / Problem	Lösungsansatz	Priorität	Kosten	Fotos
11.	Klosterweg/ Olchingerstraße (St2345)	Fehlende Querungsmöglichkeit Unterführung nicht mit dem Rad befahrbar Gewünscht auf Workshop	<p>Querungshilfe (Mittelinsel) im Zuge Olchinger Straße ergänzen ggf. Vorseignal prüfen</p> <p>Hinweis: Ausbauoptionen der Unterführung wurden bereits mehrfach geprüft und als nicht möglich (u.a. im Sinne der Barrierefreiheit) entschieden.</p> <p>Langfristig: Bei Umbauvorhaben Querung für Radverkehr „mitdenken“</p>	1	120.000 €

<p>The top photograph shows a street intersection with a traffic light and a pedestrian crossing. The bottom photograph shows a proposed underpass structure with a ramp and stairs, surrounded by greenery and buildings.</p>

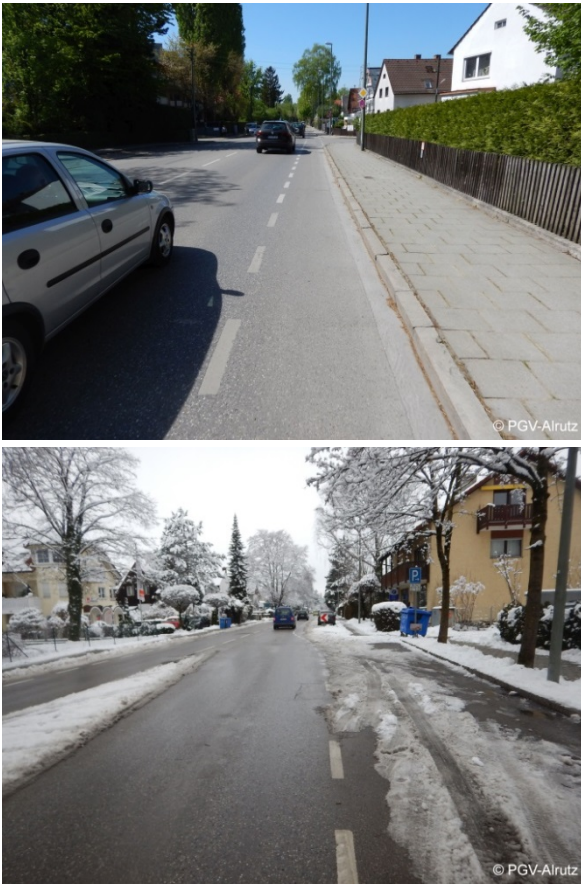
Nr.	Straßenabschnitt	Bestand / Problem	Lösungsansatz	Priorität	Kosten	Fotos
12.	Augsburger Straße (St2345) zw. Kirchenstraße und Hausnummer 47	<p>Beidseitig Schutzstreifen in unzureichender Breite</p> <p>fehlender Sicherheitstrennstreifen zu parkenden Kfz (auf Fahrbahn und in Buchten)</p> <p>DTV: ca. 13.800-16.900 Kfz/ 24h (hochgerechnet aus 10 Stunden-Zählung)</p>	<p>Radverkehr im Zuge der Staatsstraße durchgängig einheitlich bzw. richtungstreu führen</p> <p>vorhandene Radverkehrsanlagen aufgeben</p> <p>beidseitig Schutzstreifen in Regelbreite markieren</p> <p>Sicherheitstrennstreifen zu Parkständen markieren, ggf. Entfall von Parkständen</p> <p>An stark frequentierten Grundstückszufahrten zusätzliche Piktogramme markieren</p>	1	196.800 €

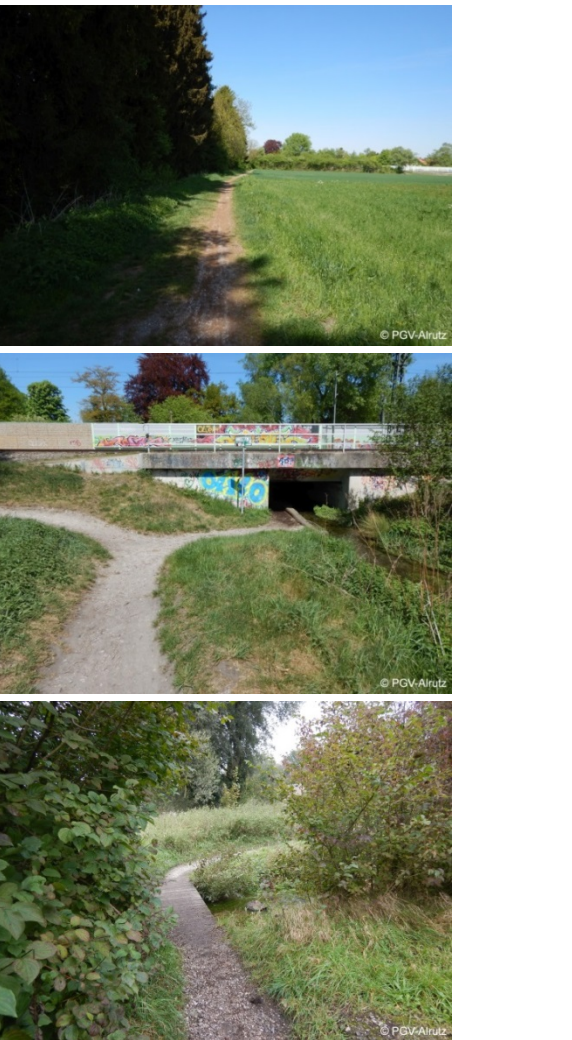
Nr.	Straßenabschnitt	Bestand / Problem	Lösungsansatz	Priorität	Kosten	Fotos
14.	Verlängerung Fischerweg Richtung Birkenstraße  <i>Perspektivische            Netzerweiterung</i>	Unzureichende Belagsqualität und Breite  niedrige lichte Höhe bei Bahnunterführung	Wegeneubau inkl. Querung des Ascherbachs  Schaffung einer anforderungsgerechten Querungsmöglichkeit der Bahntrasse mit ausreichender Höhe (lichte Höhe mind. 2,5 m) und Breite	2p	194.400 €  (ohne Kosten für Bahn- querung)

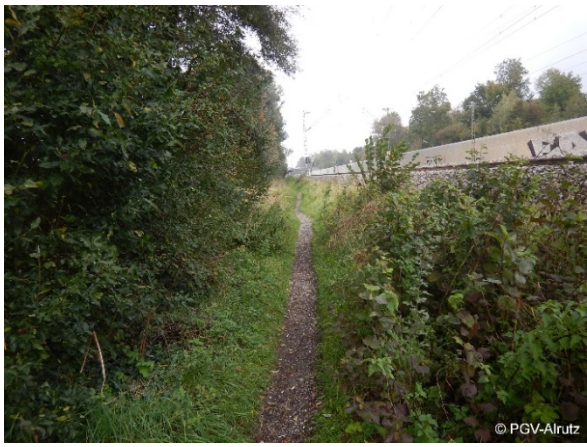
Nr.	Straßenabschnitt	Bestand / Problem	Lösungsansatz	Priorität	Kosten	Fotos
15.	Wegeverbindung zw. Verlängerung Fischerweg und August-Exter-Straße entlang der Gleise  perspektivische Netzerweiterung	Fehlende Wegeverbindung	Neubau Wegeverbindung	2p	248.400 €

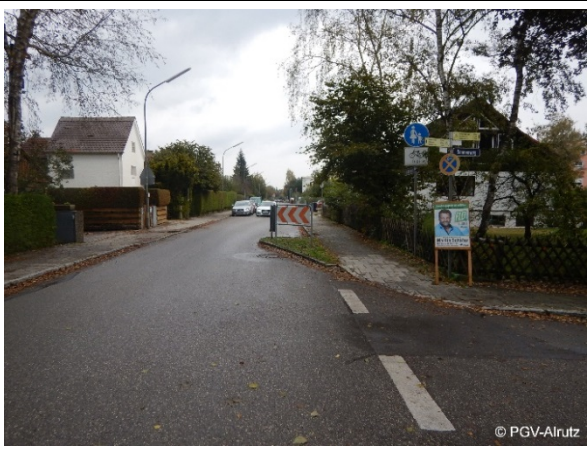
16.	Birkenstraße	Tempo 30-Zone einseitig Gehweg, Radverkehr frei in unzureichender Breite	Freigabe für Radverkehr aufheben Radverkehr im Mischverkehr führen	K	1.200 €

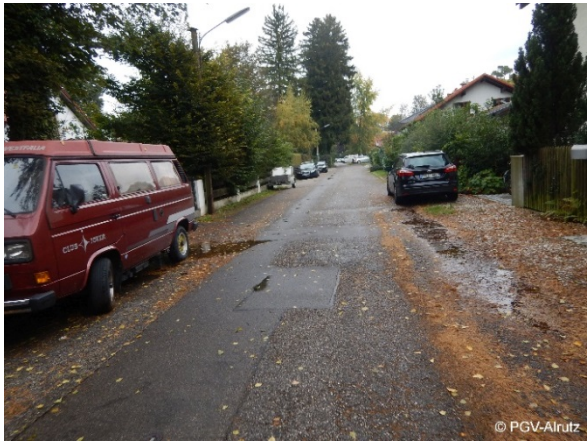
Nr.	Straßenabschnitt	Bestand / Problem	Lösungsansatz	Priorität	Kosten	Fotos
17.	Weiheweg zw. Gärtnerstraße und Ligusterweg	Mischverkehr, Tempo 30-Zone Belagsqualität	Belagserneuerung	2	79.200 €

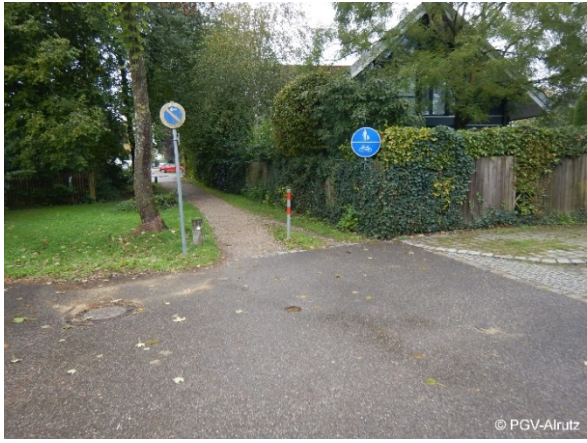
18.	Weiheweg zw. Ligusterweg und Hollerweg	Selbständige Wegeverbindung Belagsqualität Poller	Bodenmarkierung an Poller ergänzen Belagserneuerung	K 2	6.000 € 30.600 €

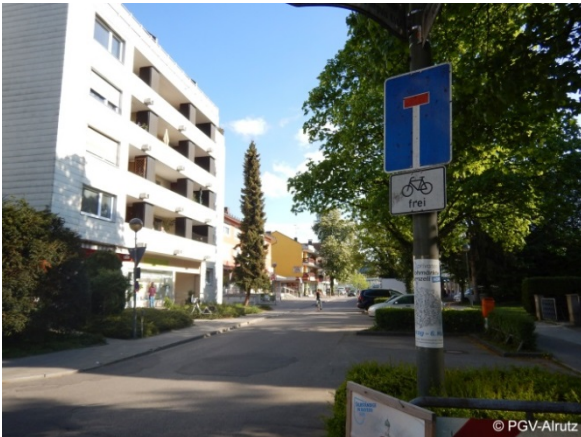
Nr.	Straßenabschnitt	Bestand / Problem	Lösungsansatz	Priorität	Kosten	Fotos
19.	Bahnhofstraße zw. Gleisunterführung und Schubertstraße	Westseitiger Radweg ohne Benutzungspflicht in unzureichender Breite fehlende Sicherheitstrennstreifen	<p>Deutliche Reduzierung Kfz-Verkehr durch Verkehrsberuhigungsmaßnahmen</p> <p>Geschwindigkeit auf max. 30 km/h reduzieren</p> <p>Aufgabe Radwege zugunsten Fußverkehr</p> <p>Radverkehr im Mischverkehr führen</p> <p>Kfz-Stellplätze nur noch für Kurzzeitparken</p> <p>Alternativ: shared space Bereich einrichten</p>	1	134.400 €

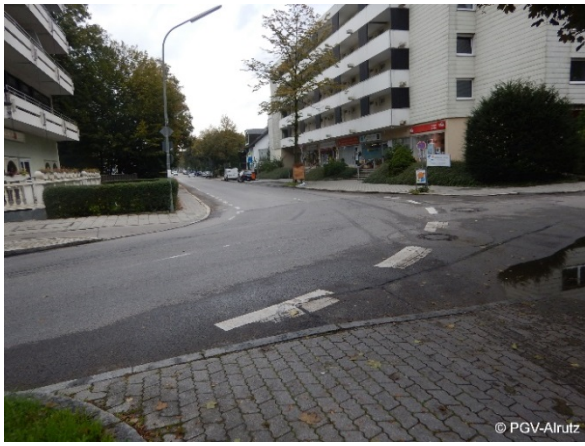
Nr.	Straßenabschnitt	Bestand / Problem	Lösungsansatz	Priorität	Kosten	Fotos
20.	Bahnhofstraße/ Schubertstraße	abknickende Vorfahrt konfliktreiche Einmündung	Vorfahrtregelung ändern Bahnhofstraße mit Vorfahrt gegenüber Schubertstraße	K	60.000 €

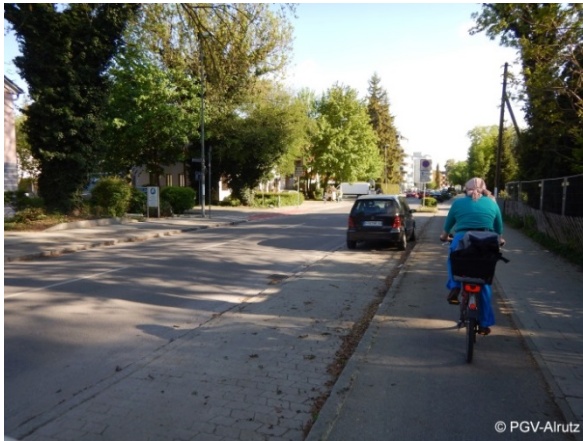
Nr.	Straßenabschnitt	Bestand / Problem	Lösungsansatz	Priorität	Kosten	Fotos
21.	Bahnhofstraße zw. Schubertstraße und Eschenrieder Straße	<p>beidseitige Radwege ohne Benutzungspflicht in unzureichender Breite fehlende Sicherheitstrennstreifen</p> <p>DTV: ca. 7.200-7.700 Kfz/ 24h (hochgerechnet aus 10 Stunden-Zählung Okt. 2012)</p>	<p>Komplettumbau Straße zugunsten nicht-motorisiertem Verkehr geplant Beidseitig Schutzstreifen markieren Kfz-Stellplätze nur noch für Kurzzeitparken</p> <p>Alternativ: Bauliche Radwege ohne Benutzungspflicht in ausreichender Breite anlegen, Kfz-Parken entfällt</p> <p>Im Zuge der Erarbeitung des ISEK wird die Bahnhofstraße komplett überplant.</p>	1	237.600 €

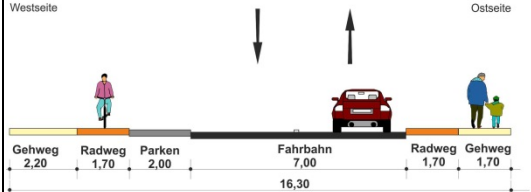
<p>Querschnitt Bahnhofstraße, nördlich Schubertstraße Bestand</p> <p>Westseite Ostseite</p>

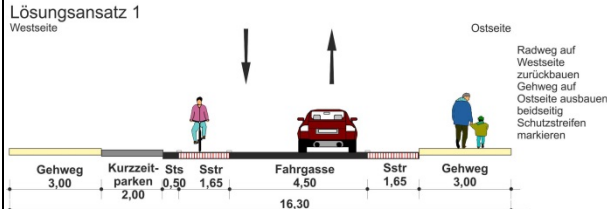
<p>Lösungsansatz 1</p> <p>Westseite Ostseite</p>

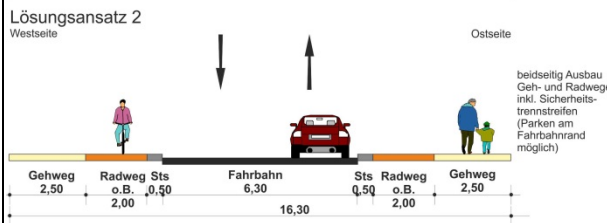
<p>Lösungsansatz 2</p> <p>Westseite Ostseite</p>

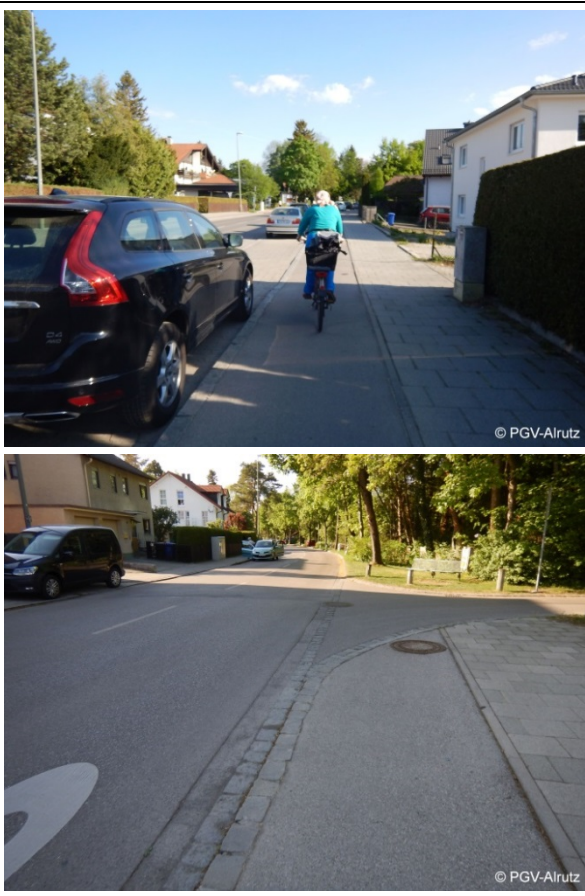
Nr.	Straßenabschnitt	Bestand / Problem	Lösungsansatz	Priorität	Kosten	Fotos
23.	Bahnhofstraße zw. Mozartstraße und Weiherweg	<p>Beidseitig bauliche Radwege ohne Benutzungspflicht in unzureichender Breite fehlende Sicherheitstrennstreifen</p> <p>Westseite: Ende des Radweges am Weiherweg ohne gesicherte Überleitung in den Mischverkehr (Tempo 30-Zone)</p> <p>DTV: ca. 5.500 Kfz/ 24h (hochgerechnet aus 10 Stunden-Zählung Okt. 2012)</p>	<p>Komplettumbau Straße zugunsten nicht-motorisiertem Verkehr geplant</p> <p>Beidseitig Schutzstreifen markieren</p> <p>Kfz-Stellplätze nur noch für Kurzzeitparken</p> <p>Alternativ: Bauliche Radwege ohne Benutzungspflicht in ausreichender Breite anlegen, Kfz-Parken entfällt</p>	2	162.000 €

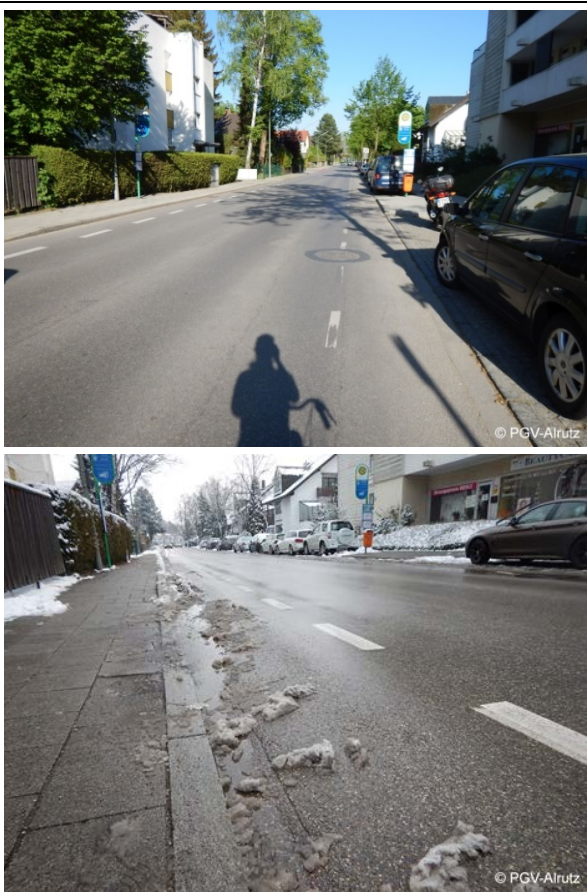
Nr.	Straßenabschnitt	Bestand / Problem	Lösungsansatz	Priorität	Kosten	Fotos
24.	Schubertstraße Zw. Bahnhofstraße und Wildmoosstraße	<p>Beidseitig Schutzstreifen in unzureichender Breite Niveauungleichheit zum Bord hin fehlender Sicherheitstrennstreifen zu parkenden Kfz Konflikte am Knoten Bahnhofstraße durch abknickende Vorfahrt</p> <p>DTV: ca. 7.500-7.700 Kfz/ 24h (hochgerechnet aus 10 Stunden-Zählung Okt. 2012)</p>	<p>Belagserneuerung und Angleichung Fahrbahnniveau Markieren von Schutzstreifen (ggf. einseitig) in Regelbreite zzgl. Sicherheitstrennstreifen zu parkenden Kfz</p> <p>Hinweis: Im Zuge der Erarbeitung des ISEK wird die Bahnhofstraße inkl. des Knotens zur Schubertstraße komplett überplant.</p>	2	132.000 €

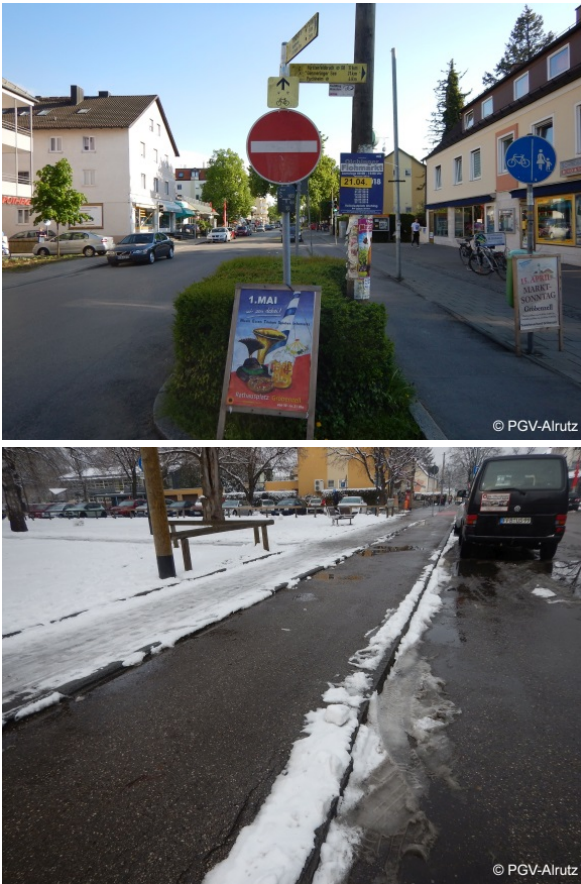
Nr.	Straßenabschnitt	Bestand / Problem	Lösungsansatz	Priorität	Kosten	Fotos
25.	Kirchenstraße	<p>Tempo 30-Zone                      Einbahnstraße Richtung Norden                      Radverkehr entgegen Einbahnrichtung auf baulichem Radweg                      fehlender Sicherheitstrennstreifen                      bauliche Erhöhung zum Gehweg (Sturzgefahr)                      Belagsschäden</p>	<p>Deutliche Reduzierung Kfz-Durchgangsverkehr durch weitere Verkehrsberuhigungsmaßnahmen                      Kfz-Stellplätze zugunsten Radabstellanlagen (auch für Räder mit Hänger bzw. Lastenräder) reduzieren und weiter in Fahrbahn verschieben                      Kfz-Stellplätze nur noch für Kurzzeitparken                      Im nördlichen Abschnitt ist ein shared space Bereich, analog zur Bahnhofstraße (vgl. Nr. 19) denkbar                      Alternativ: Kfz-Parken gänzlich aufgeben und Radverkehr auf Radfahrstreifen entgegen Einbahnrichtung führen.</p>	1	208.800 €

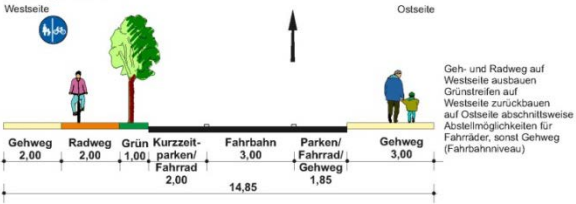
<p>Lösungsansatz 1</p>

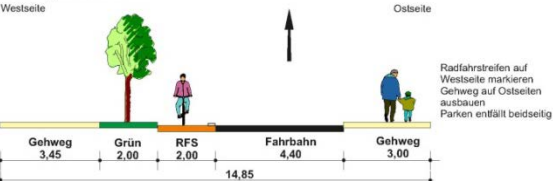
<p>Lösungsansatz 2</p>

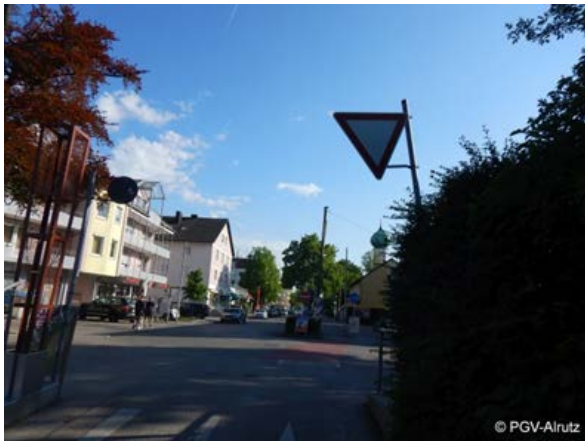
Nr.	Straßenabschnitt	Bestand / Problem	Lösungsansatz	Priorität	Kosten	Fotos
26.	Kirchenstraße/ Hermann-Löns-Straße	Vorfahrt achten für Radverkehr aus Unterführung zur Weiterfahrt in Kirchenstraße Roteinfärbung ohne Furtmarkierung führt zu Missverständnissen	Radverkehr bevorzugen Radverkehrsfurt ergänzen und baulich hervorheben (z.B. Aufpflastern, Bord zur Unterführung entfernen)  Im Zuge der Erarbeitung des ISEK wird die Kirchenstraße komplett überplant.	K	24.000 €

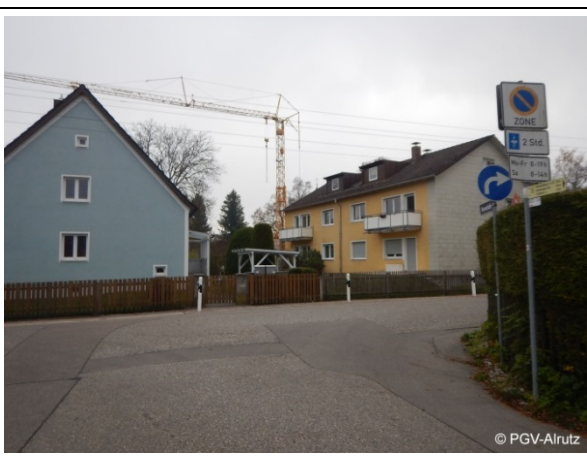
Nr.	Straßenabschnitt	Bestand / Problem	Lösungsansatz	Priorität	Kosten	Fotos
28.	Rosenstraße/ Hermann-Löns-Straße	Fehlende Freigabe für den RV zum links Abbiegen	Freigabe für Radverkehr durch Vz	K	1.200 €

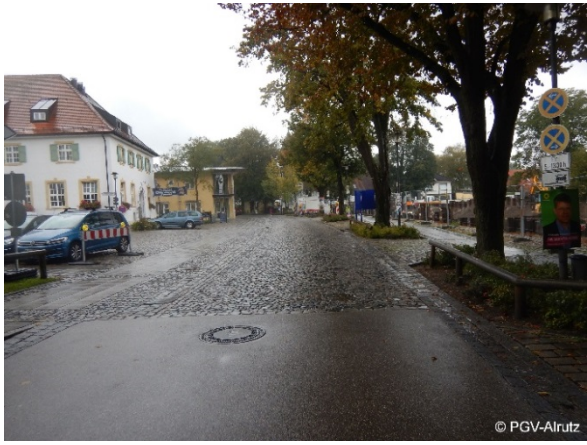
Nr.	Straßenabschnitt	Bestand / Problem	Lösungsansatz	Priorität	Kosten	Fotos
30.	Rathausstraße	Mischverkehr, abschnittsweise Tempo 30-Zone Belagsqualität	Ebenen Belag durch Verfüllung der Fugen herstellen Tempo 30-Zone durchgängig anordnen  Alternativ: Belagserneuerung	K	60.000 €

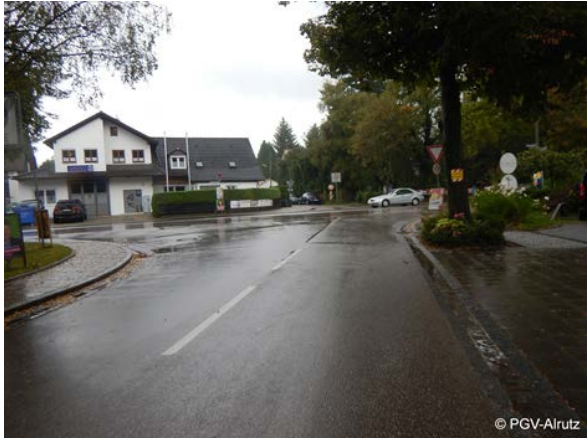
31.	Rathausstraße/ Augsburger Straße	Überdimensionierte Einmündung weit abgesetzte Querungshilfe	Fahrbahnführung durch kurze Schutzstreifen im Übergang zur Augsburger Straße verdeutlichen Querung Augsburg Straße im Schutz der Querungshilfe für Radverkehr markieren  Langfristig: Rückbau Einmündung	K	60.000 €

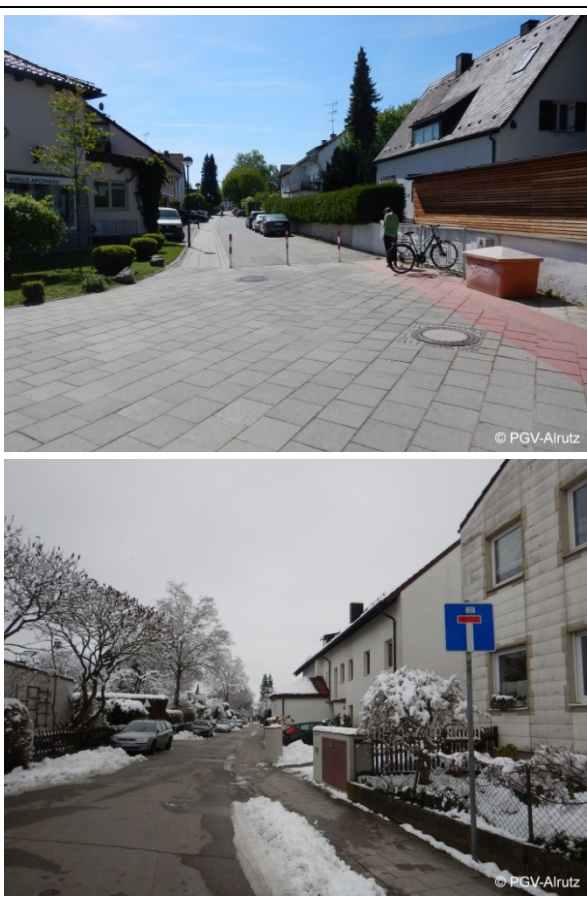
Nr.	Straßenabschnitt	Bestand / Problem	Lösungsansatz	Priorität	Kosten	Fotos
33.	Karwendelstraße	Poller irritierende Roteinfärbung Fehlende Beschilderung der Durchlässigkeit für Fuß- und Radverkehr aus Süden unzureichende Bordabsenkung	Ausweisung zur Fahrradstraße Vorfahrtregelung für alle Fahrradstraßen in Gröbenzell angleichen Verdeutlichung der Führungsform durch weitere Markierung („Corporate Design“) Poller entfernen oder durch seitlich eingebaute und reflektierende Poller mit Bodenmarkierung ersetzen. Durchlassbreite mind. 1,50 m gewährleisten Borde absenken  vgl. auch Maßnahmen Nr. 10	K	24.000 €

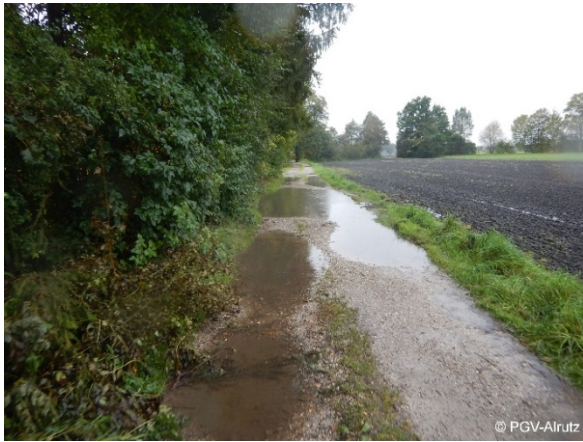
Nr.	Straßenabschnitt	Bestand / Problem	Lösungsansatz	Priorität	Kosten	Fotos
34.	Westendstraße zw. Fischerweg und Zitzstaudenweg	Selbständige Wegeverbindung Belagsqualität	Wegeausbau	2	232.200 €

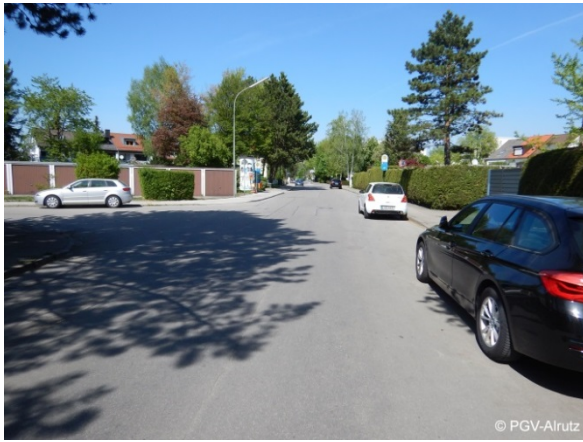
Nr.	Straßenabschnitt	Bestand / Problem	Lösungsansatz	Priorität	Kosten	Fotos
37.	Alpenstraße	<p>Mischverkehr Streckenordnung 40 km/h Wichtige Schülerverbindung</p> <p>DTV: ca. 2.100-3.500 Kfz/ 24h (hochgerechnet aus 10 Stundenzählungen Okt. 2012)</p>	<p>Ausweisung zur Fahrradstraße Vorfahrtregelung für alle Fahrradstraßen in Gröbenzell angleichen Verdeutlichung der Führungsform durch weitere Markierung („Corporate Design“)</p> <p>Alternativ: Schutzstreifen markieren, ggf. alternierend</p>	K	24.000 €

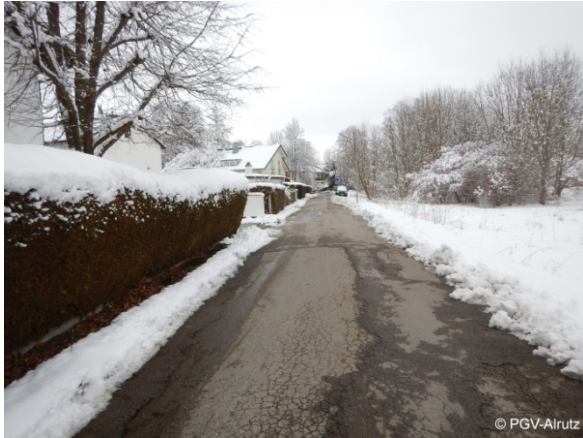
38.	Nordendstraße zw. Alpenrosenstraße und Hans-Sachs-Straße	Belagsschäden	Belagsausbesserung	2	12.000 €

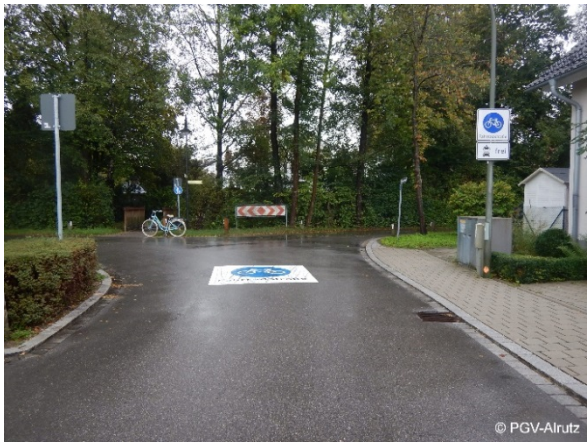
Nr.	Straßenabschnitt	Bestand / Problem	Lösungsansatz	Priorität	Kosten	Fotos
39.	Hans-Sachs-Straße	Mischverkehr Tempo 30-Zone	Ausweisung zur Fahrradstraße  Vorfahrtregelung für alle Fahrradstraßen in Gröbenzell angleichen  Piktogramme im Zuge der Fahrradstraße ergänzen	✓  K	6.000 €

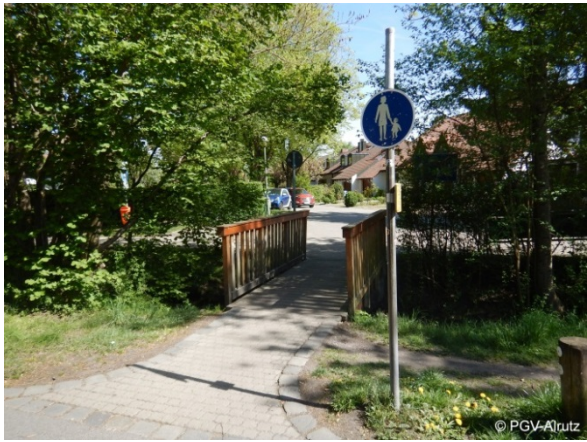
Nr.	Straßenabschnitt	Bestand / Problem	Lösungsansatz	Priorität	Kosten	Fotos
41.	Wettersteinstraße	Übergang Hans-Sachs-Weg: Fußgängerbrücke über kleinen Ascherbach fehlende Freigabe Radverkehr an Brücke zu geringe Geländehöhe und Durchlassbreite (Engstelle)	Geländehöhe auf 1,30 m anpassen (mind. 1,20 m) Freigabe für Radverkehr durch Vz  Langfristig: Brücke durch neue Brücke in anforderungsgerechter Breite ersetzen	K	6.000 €

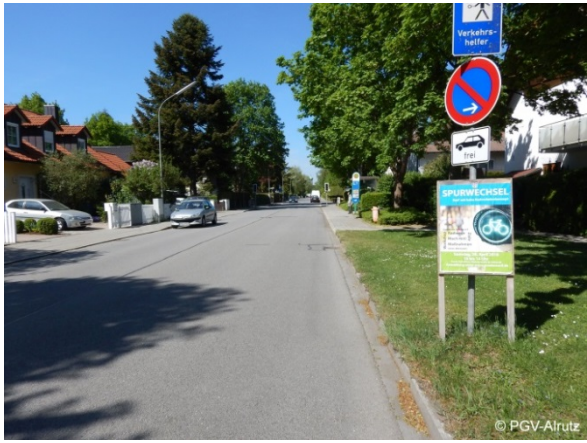
42.	Puchheimer Straße (FFB 11)	Mischverkehr, ÖPNV  DTV: ca. 6.500-8.100 Kfz/ 24h (hochgerechnet aus 10 Stunden-Zählung Okt. 2012)	DTV prüfen Markierungslösung prüfen (ggf. einseitig oder alternierend)  <i>Hinweis: Nach Auswertung der Radverkehrszählungen kann festgestellt werden, dass der überwiegende Teil der Radfahrenden im Zuge der Puchheimer Straße regelkonform auf der Fahrbahn fährt. Daher wird die Markierung von Schutzstreifen als geeigneter Lösungsansatz präferiert.</i>	2	81.600 €

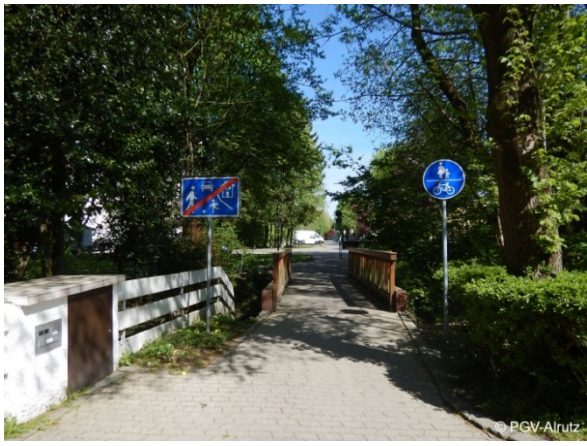
Nr.	Straßenabschnitt	Bestand / Problem	Lösungsansatz	Priorität	Kosten	Fotos
45.	Bernhard-Rößner-Straße	Höhe Gröbenbach: Brücke für den Fuß- und Radverkehr Zu geringe Geländerhöhe und Durchlassbreite (Engstelle) Belagsschäden	Geländerhöhe der Brücke auf 1,30 m anpassen (mind. 1,20 m) Belagsausbesserung  Langfristig: Brücke durch neue Brücke in anforderungsgerechter Breite (4,0 m) ersetzen	K	12.000 €

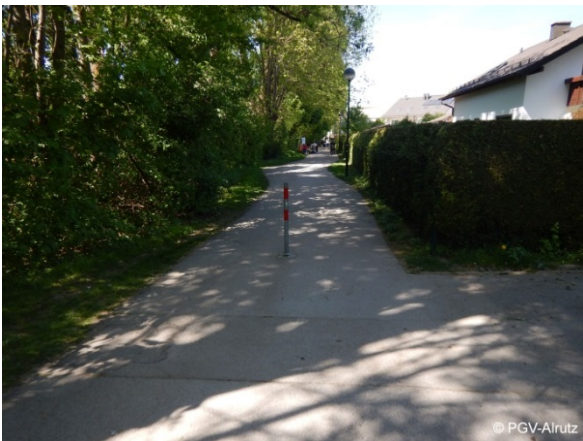
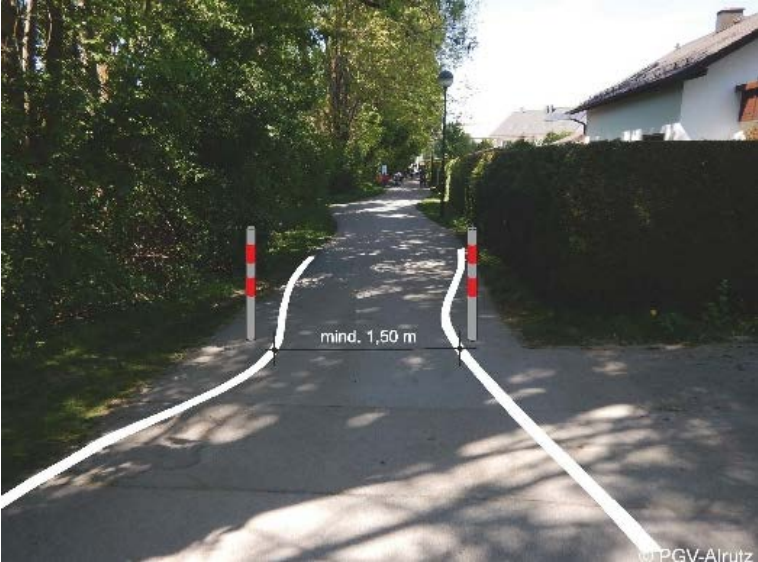
Prinzipskizze, Fotomontage

Nr.	Straßenabschnitt	Bestand / Problem	Lösungsansatz	Priorität	Kosten	Fotos
46.	Selbständige Wegeverbindung östlich Gröbenbach, Höhe Osterseestraße	Poller mit unzureichender Durchlassbreite	Poller entfernen oder durch zwei seitlich eingebaute und reflektierende Poller mit Bodenmarkierung ersetzen. Durchlassbreite mind. 1,50 m gewährleisten	K	6.000 €

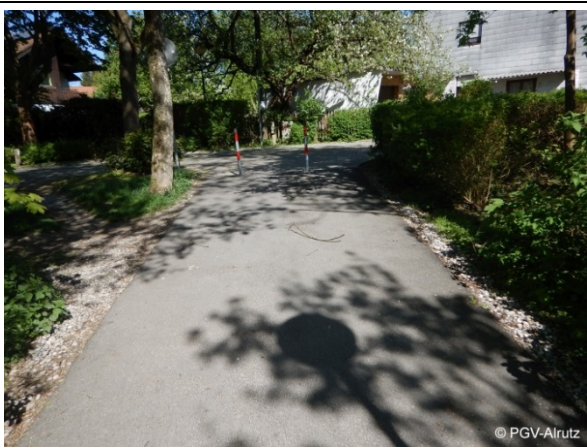
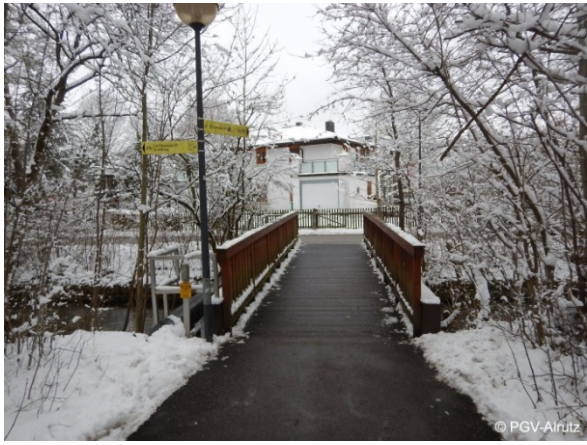
Nr.	Straßenabschnitt	Bestand / Problem	Lösungsansatz	Priorität	Kosten	Fotos
47.	Wegeverbindung über den Gröbenbach zw. Bachstraße und Chiemseestraße	Selbständige Wegeverbindung Gem. Geh-/ Radweg Poller mit unzureichender Durchlassbreite Brücke für den Fuß- und Radverkehr mit zu geringer Geländerhöhe und Durchlassbreite (Engstelle) Belagsschäden	Poller entfernen oder durch seitlich eingebaute und reflektierende Poller mit Bodenmarkierung ersetzen. Durchlassbreite mind. 1,50 m gewährleisten Geländerhöhe auf 1,30 m anpassen (mind. 1,20 m)  Langfristig: Brücke durch neue Brücke in anforderungsgerechter Breite (4,0 m) ersetzen	K	6.000 €

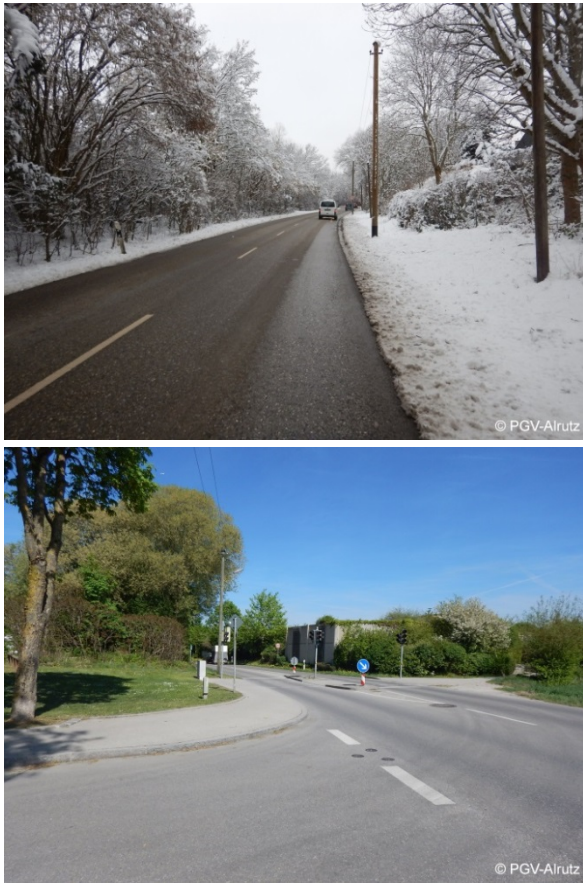
Nr.	Straßenabschnitt	Bestand / Problem	Lösungsansatz	Priorität	Kosten	Fotos
48.	Lena-Christ-Straße zw. Olchinger Straße und Beislerstraße	Mischverkehr DTV: ca. 10.300 Kfz/ 24h (hochgerechnet aus 10 Stunden-Zählung Okt. 2012) Fehlende Radverkehrsanlage	Radverkehr richtungstreu führen Neubau südseitiger Radweg in Regelbreite Im Bereich des neu zu planenden Züblin-Geländes könnte der Radverkehr auch innerhalb des Lärmschutzwalls geführt werden. Nordseitig Markierungslösung prüfen (Schutzstreifen) Querungshilfen, insbesondere zum Erreichen der Bebauung südlich der Lena-Christ-Straße einplanen. Radverkehrsführung im Knoten Olchinger Straße bzw. Anbindung an Außerortsradweg nach München berücksichtigen (Signalisierung, Furten)	2	589.500 €

<p>The top photograph shows a winter scene of a paved road lined with snow-covered trees. A utility pole stands on the right side. The bottom photograph shows a summer scene of a similar road with green trees and a clear blue sky. Both photos include a small copyright notice '© PGV-Alrutz' in the bottom right corner.</p>

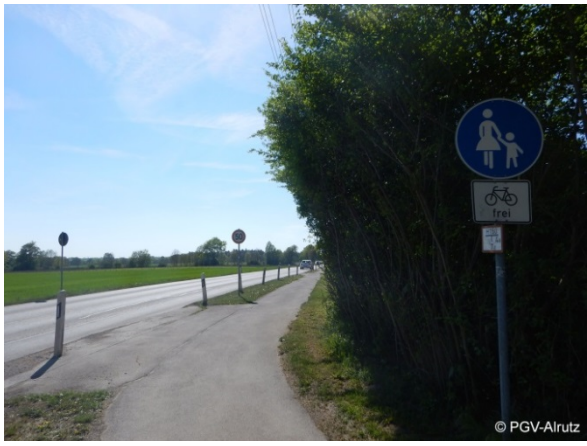
Nr.	Straßenabschnitt	Bestand / Problem	Lösungsansatz	Priorität	Kosten	Fotos
49.	Lena-Christ-Straße Zw. Beislerstraße und Gemeindegrenze	Mischverkehr Nordseite: Gehweg, RV frei in unzureichender Breite DTV: ca. 9.000 Kfz/ 24h (hochgerechnet aus 10 Stunden-Zählung Okt. 2012)	Radverkehr richtungstreu führen Neubau südseitiger Radweg in Regelbreite Nordseitig Markierungslösung prüfen (Schutzstreifen)	2	343.200 €

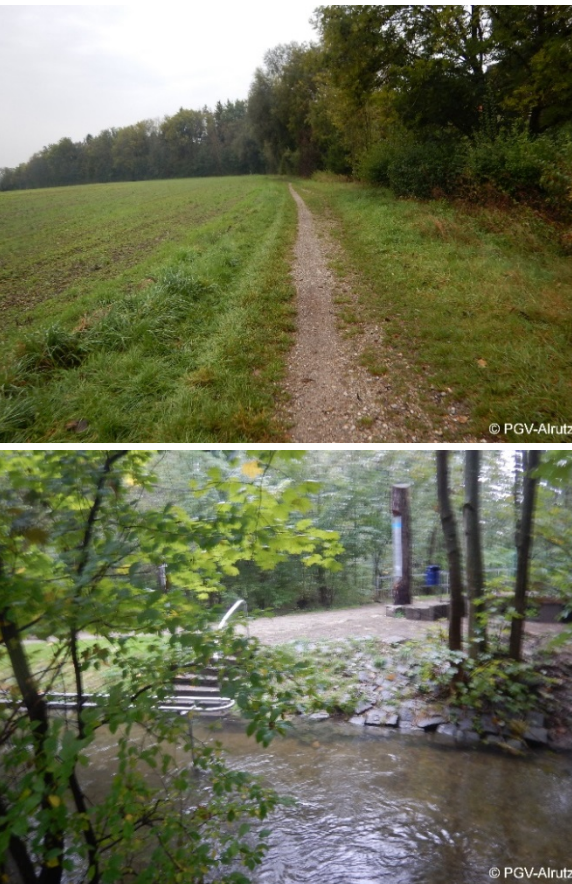
Nr.	Straßenabschnitt	Bestand / Problem	Lösungsansatz	Priorität	Kosten	Fotos
50.	Wegeverbindung zw. Lagerstraße und Wiesenweg  <i>perspektivische Netzerweiterung</i>  Hinweis: Wegeverbindung außerhalb des Gemeindegebietes	Selbständige Wegeverbindung unzureichende Belagsqualität fehlende Anbindung an Wiesenweg	Wegeneubau Brückenneubau über Mühlstetter Graben	2p	432.900 €

<p>The top photograph shows a narrow, unpaved path cutting through a grassy field towards a line of trees. The bottom photograph shows a stone bridge crossing a stream, with trees and foliage in the foreground.</p>

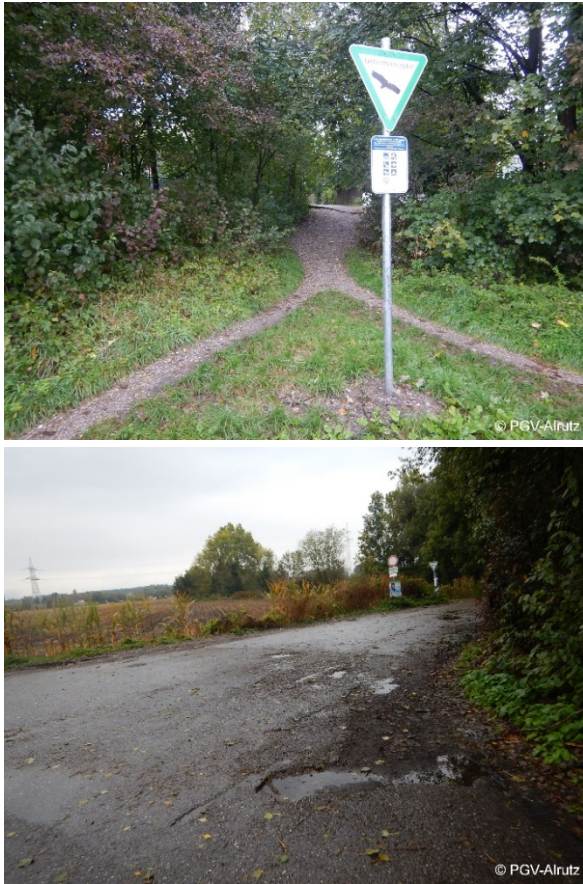
Nr.	Straßenabschnitt	Bestand / Problem	Lösungsansatz	Priorität	Kosten	Fotos
53.	Wegeverbindung entlang Weihergraben zw. Lagerstraße bzw. Lena-Christ-Straße und Am Sandberg	Selbständige Wegeverbindung Belagsqualität im Übergang zur Lena-Christ-Straße fehlende Anbindung an Lagerstraße	Belagsausbesserung im Übergang zu Lena-Christ-Straße Anbindung an Lagerstraße herstellen	K  2	12.000 €  24.000 €
