# Gemeinde Gröbenzell

## Radverkehrskonzept 2018

Berichtsteil zum Handlungsbedarf

Hannover, im März 2019

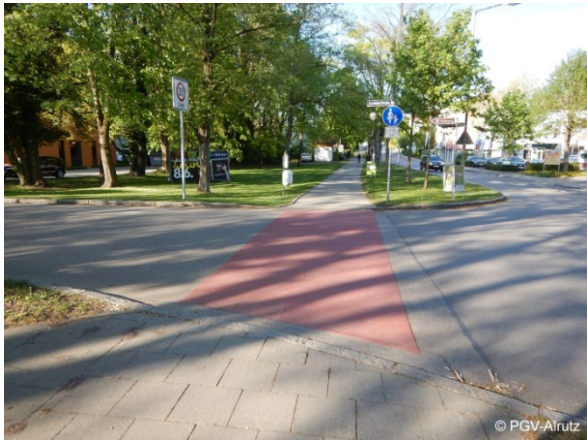
Nr.	Straßenabschnitt	Bestand / Problem	Lösungsansatz	Priorität	Kosten	Fotos
54.	Am Zillerhof zw. Olchinger Straße und Industriestraße	Westseitig Gehweg, RV frei im Zweirichtungsverkehr Roteinfärbung ohne Furtmarkierung über Oppelner Straße Roteinfärbung mit Furtmarkierung über Industriestraße  DTV: ca. 7.700 Kfz/ 24h (hochgerechnet aus 10 Stunden-Zählung Okt. 2012)	Radverkehr richtungstreu führen Freigabe für linksseitigen Gehweg aufgeben Höhe Oppelner Straße Radverkehr auf Fahrbahn führen und Vorbeifahrstreifen inkl. ARAS markieren Ostseitig Schutzstreifen markieren Furten ergänzen	1  ✓	36.000 €

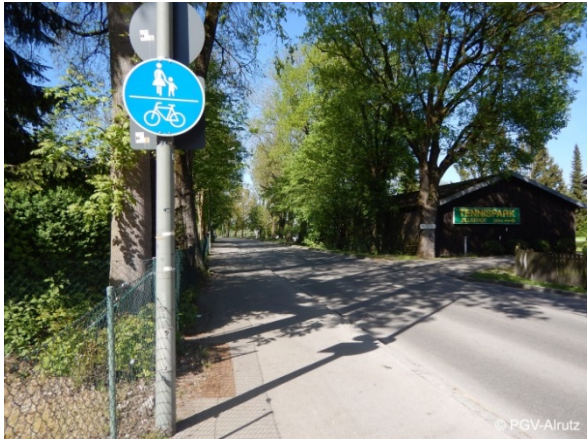
55.	Am Zillerhof zw. Industriestraße und Spechtweg	Westseitig gem. Geh- /Radweg im Zweirichtungsverkehr Bahngleisbrücke z.T. fehlender Sicherheitstrennstreifen  DTV: ca. 7.400 Kfz/ 24h (hochgerechnet aus 10 Stunden-Zählung Okt. 2012)	Benutzungspflicht aufheben Zweirichtungsführung deutlich kennzeichnen Sicherheitstrennstreifen durchgängig markieren Sicherung Zufahrt Gaststätte durch Piktogramme und Roteinfärbung  Langfristig Wegeausbau	K	15.600 €

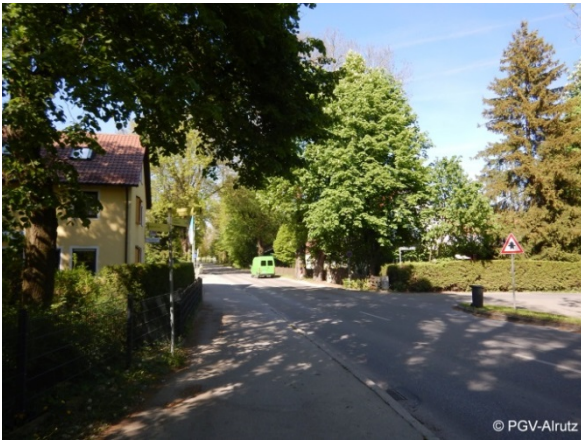
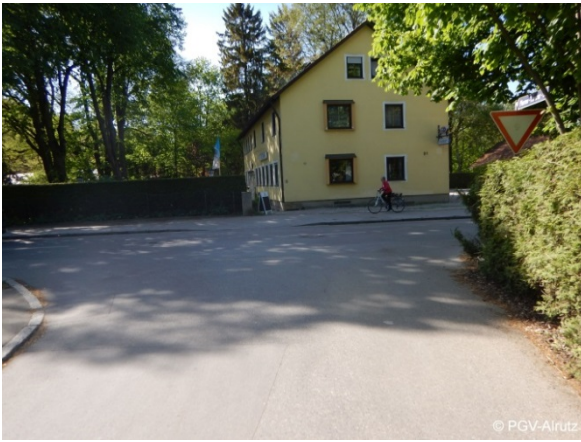
Nr.	Straßenabschnitt	Bestand / Problem	Lösungsansatz	Priorität	Kosten	Fotos
56.	Am Zillerhof/ Pfarrer-Thaurer-Straße	ungesicherte Querungsstelle Sichteinschränkungen durch Hecke	Anbindung an Pfarrer-Thaurer-Straße durch Mittelinsel oder Querungshilfe (dient auch der Geschwindigkeitssenkung) Hecke kürzen Bereits Höhe Brücke durch Vz auf abbiegende Fahrzeuge hinweisen Radverkehr im Zuge Pfarrer-Thaurer-Straße durch mehrfach markierte Querstreifen und Z 205 (StVO) als Piktogramm auf die Notwendigkeit der Geschwindigkeitsreduzierung hinweisen und Konfliktbereich dadurch verdeutlichen	1	96.000 €

<p>Prinzipskizze Quelle Luftbild: Google Earth</p>	<p>Alternativ: Einmündung signalisieren (zügige Grünanforderung für Radverkehr über Videotechnik oder frühzeitiger Anforderungstaster)</p>

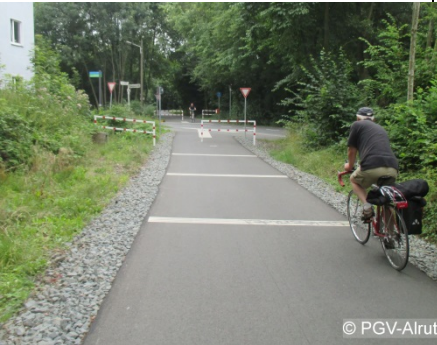
<p>Beispiel für eine Querungssicherung im Zuge der Nordbahntrasse Wuppertal</p>

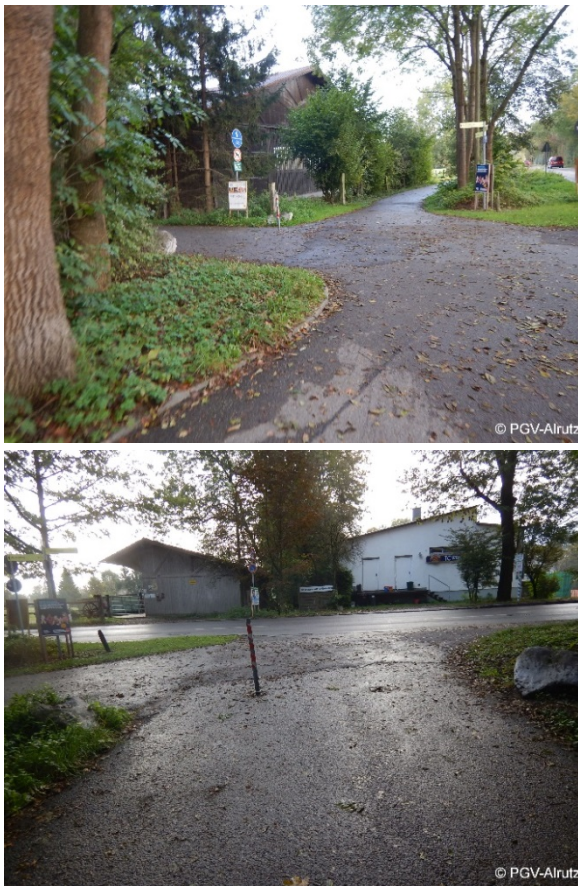
Nr.	Straßenabschnitt	Bestand / Problem	Lösungsansatz	Priorität	Kosten	Fotos
57.	Am Zillerhof Höhe Einmündung Am Sporthof	unübersichtlicher Bereich Undeutliche Hindernisse (Stein, Poller)	<p>Konfliktstelle durch farbliche Markierung oder baulich als „Aufmerksamkeitsbereich“ kennzeichnen um auf mögliche Konflikte mit querendem Fußverkehr hinzuweisen</p> <p>Radverkehr aus allen Richtungen durch mehrfach markierte Querstreifen und Z 205 (StVO) als Piktogramm auf die Notwendigkeit der Geschwindigkeitsreduzierung hinweisen und Konfliktbereich dadurch verdeutlichen</p> <p>Poller und Stein entfernen oder durch reflektierende Poller mit Bodenmarkierung ersetzen. Durchlassbreite mind. 1,50 m gewährleisten</p>	1	36.000 €

<p>Beispiel für Aufmerksamkeitsbereich durch unterschiedliche Pflasterung (Stadt Wörth am Rhein)</p>

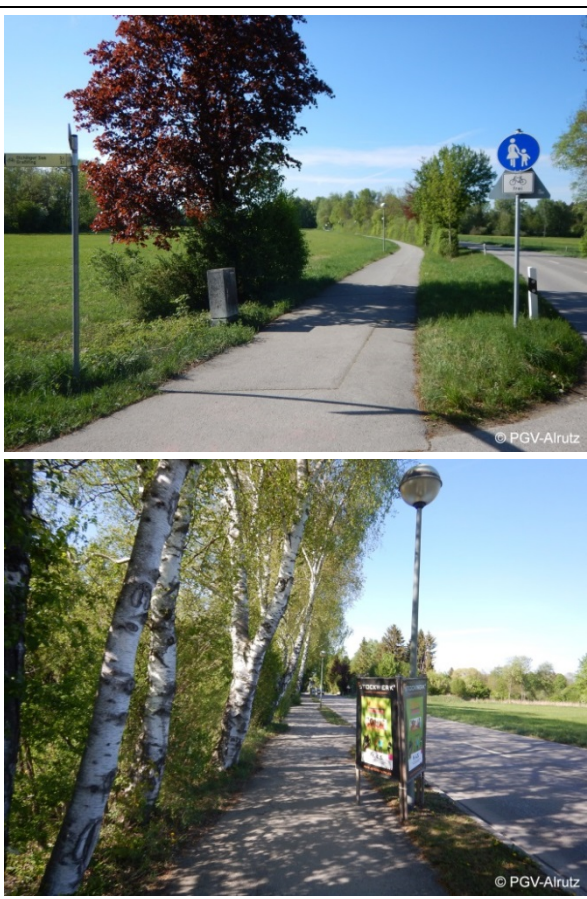
Nr.	Straßenabschnitt	Bestand / Problem	Lösungsansatz	Priorität	Kosten	Fotos
58.	Am Zillerhof Zw. Spechtweg und Eschenrieder Straße	Westseitig Gehweg, RV frei im Zweirichtungsverkehr  Roteinfärbung ohne Furtmarkierung über Spechtweg  Engstellen durch Plakataufsteller  DTV: ca. 6.500 Kfz/ 24h (hochgerechnet aus 10 Stunden-Zählung Okt. 2012)	Furten ergänzen Aufstellen von Plakaten untersagen  Langfristig Wegebau	K	12.000 €

<p>The top photograph shows a paved path leading to a road with a blue circular sign for bicycles. The bottom photograph shows a paved path lined with birch trees and a signpost.</p>

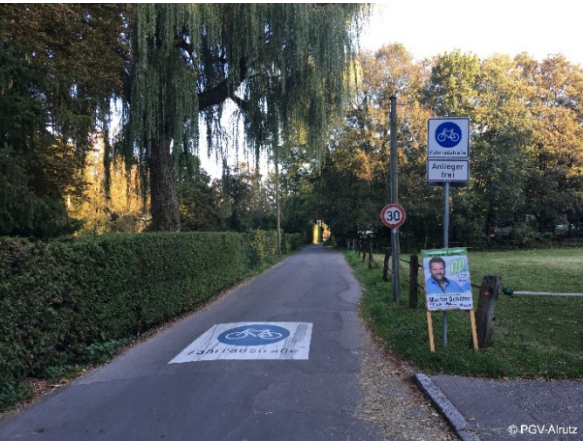
Nr.	Straßenabschnitt	Bestand / Problem	Lösungsansatz	Priorität	Kosten	Fotos
59.	Pfarrer-Thaurer-Straße	Belagsschäden und Längsrillen	Ausweisung zur Fahrradstraße Vorfahrtregelung für alle Fahrradstraßen in Gröbenzell angleichen Verdeutlichung der Führungsform durch weitere Markierung („Corporate Design“) Belagserneuerung	✓

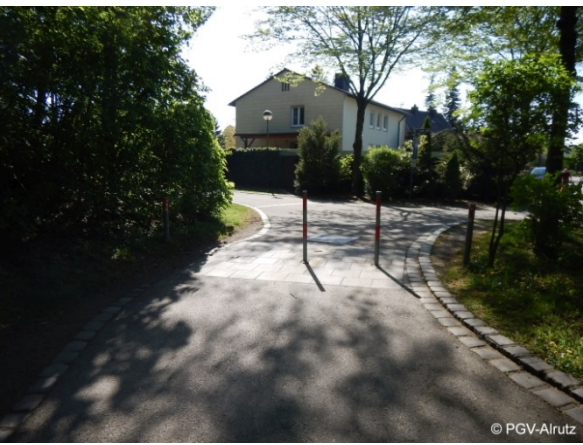
60.	Wegeverbindung Bürgerpark/ Von-Koch-Straße	Poller mit unzureichender Durchlassbreite	Poller entfernen oder durch reflektierende Poller mit Bodenmarkierung ersetzen. Durchlassbreite mind. 1,50 m gewährleisten	K	6.000 €

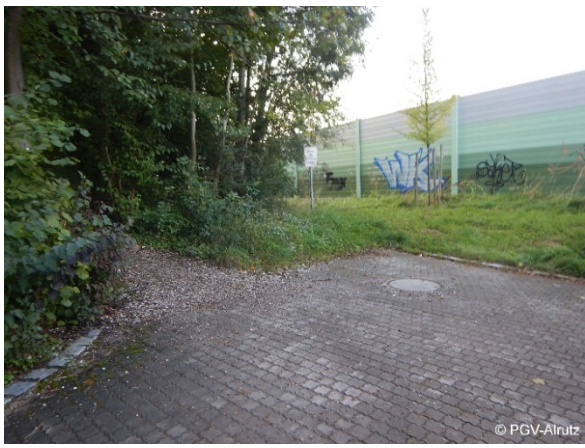
Nr.	Straßenabschnitt	Bestand / Problem	Lösungsansatz	Priorität	Kosten	Fotos
61.	Wegeverbindung Zw. Bahnweg und Gemeindegrenze nördlich der Gleise  <i>perspektivische Netzerweiterung</i>	fehlende Wegeverbindung	Neubau Wegeverbindung	2p	629.100 €

A photograph showing a paved path leading towards a green fence and trees, illustrating the proposed route. The path is made of dark grey cobblestones and leads from the foreground towards a green fence in the background. There are trees and bushes on the left side of the path. A small sign is visible on the fence. The photo is credited to PGV-Alrutz.

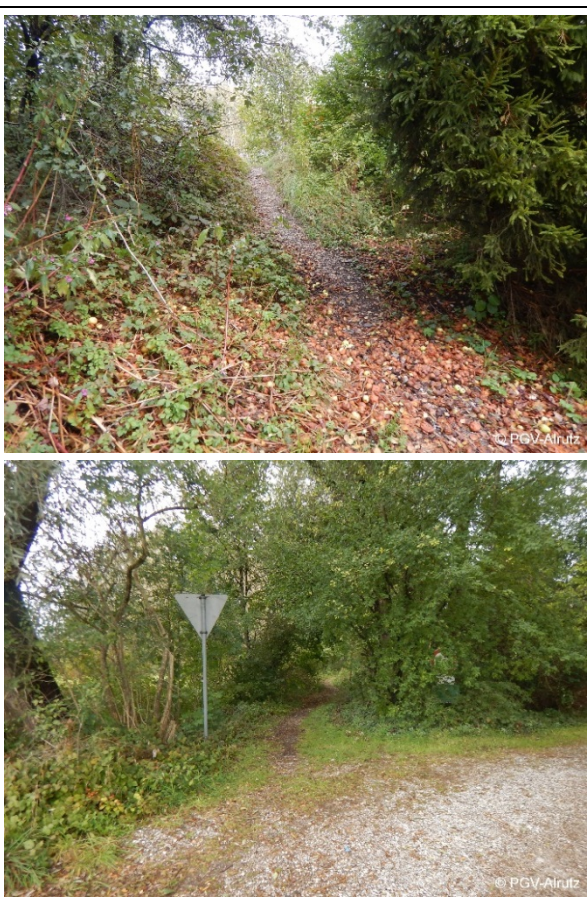
Nr.	Straßenabschnitt	Bestand / Problem	Lösungsansatz	Priorität	Kosten	Fotos
62.	Wegeverbindung Zw. Fasanenweg und Am Zillerhof (entlang Gemeindegrenze)  <i>perspektivische Netzerweiterung</i>	fehlende Wegeverbindung zwischen Fasanenweg und Verlängerung Am Zillerhof  fehlende Anbindung an Fasanenweg Belagsqualität Verlängerung Am Zillerhof zwischen Eschenrieder Straße und Bahngleise	Neubau Wegeverbindung	2p	885.600 €

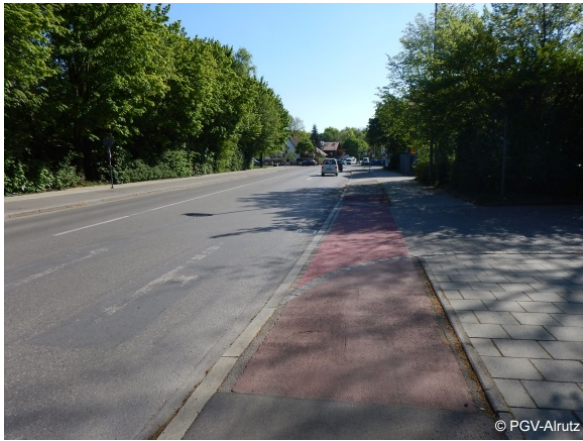
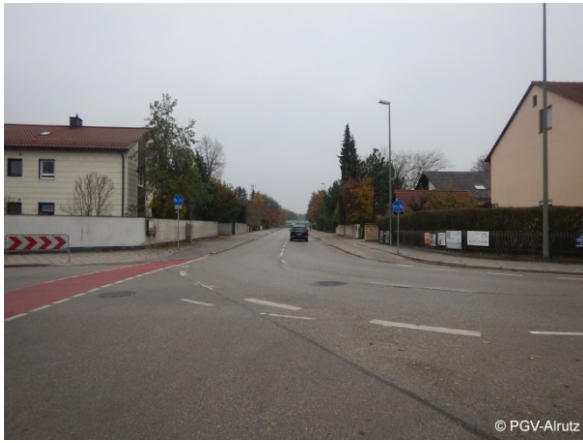
Nr.	Straßenabschnitt	Bestand / Problem	Lösungsansatz	Priorität	Kosten	Fotos
63.	Freyastraße Zw. Wildmoosstraße und Olchingerstraße	<p>Beidseitig Radwege mit Benutzungspflicht nicht StVO-konform</p> <p>Ostseite: Zweirichtungsverkehr fehlende Sicherheitstrennstreifen</p> <p>Anbindung S-Bahn-Halt</p> <p>Westseite: z.T. Sturzgefahr durch bauliche Höhenunterschiede in Längsrichtung bei Abtrennung zum Gehweg, Querung zur Auenstraße aufgrund Zweirichtungsverkehr r konfliktrichtig</p> <p>DTV: ca. 9.100 Kfz/ 24 h (hochgerechnet aus 10 Stunden-Zählung Okt. 2012)</p>	<p>Zweirichtungsradverkehr nur zwischen Hubertusstraße und Olchingerstraße beibehalten und durch Piktogramme und Richtungspfeile verdeutlichen</p> <p>Benutzungspflicht aufheben</p> <p>Radwege auf Regelbreite zzgl. Sicherheitstrennstreifen ausbauen</p> <p>Bauliche Trennung zum Gehweg niveaugleich ausführen</p> <p>Querungshilfe Höhe Hubertusstraße ergänzen</p> <p>Schutzstreifen im Zuge Wildmoosstraße bis Hubertusstraße weiterführen</p>	K	12.000 €

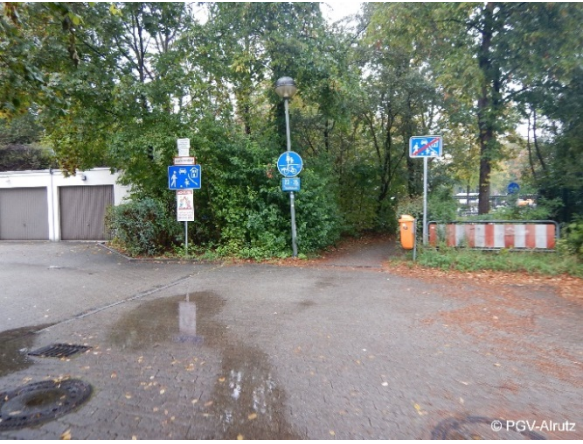
Nr.	Straßenabschnitt	Bestand / Problem	Lösungsansatz	Priorität	Kosten	Fotos
64.	Grünfinkenstraße Höhe Freyastraße	Engstelle ungünstige Sicht im Übergang zur Freyastraße	Ausbau Wegeverbindung Grünschnitt, Austausch Bepflanzung durch niedrigere Sträucher im Übergang zur Freyastraße	1	36.000 €

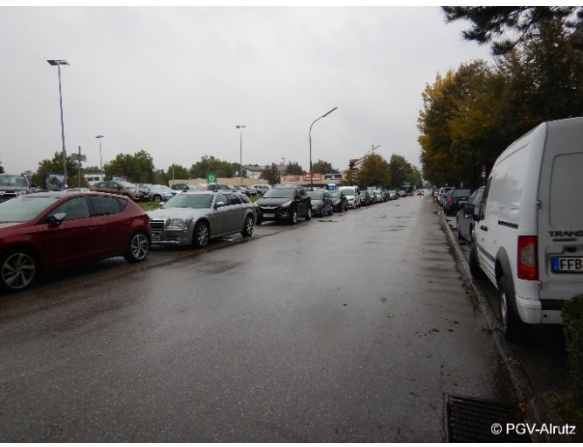
65.	Industriestraße	Mischverkehr, Gewerbegebiet vermehrt Schwerverkehr hoher Parkdruck	Hinweis auf Radverkehr durch Piktogramme	K	6.000 €

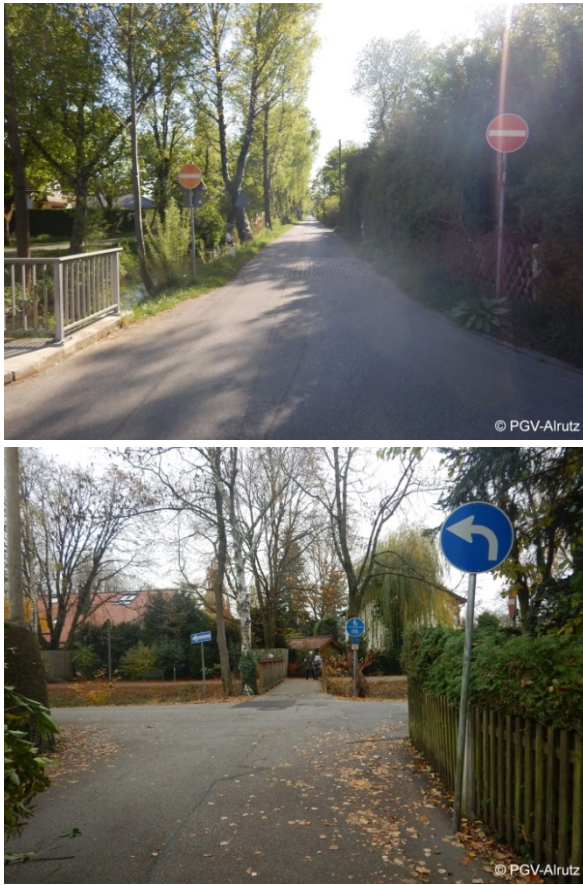
Nr.	Straßenabschnitt	Bestand / Problem	Lösungsansatz	Priorität	Kosten	Fotos
66.	Gröbenbachstraße Zwischen Farmerstraße und Bahnweg	Tempo 30-Zone Einbahnstraße ohne Freigabe für den Radverkehr in Gegenrichtung, Sichteinschränkungen aus einmündenden Straßen parallele Verbindung, gem. Geh-/Radweg	Freigabe für gegengerichteten Radverkehr bei guten Sichtbeziehungen und Fahrbahnbreite mind. 3 m (ggf. Entfall von Kfz- Stellplätzen) Einfahrtaschen markieren Hecke kürzen (ggf. durch Markierung bzw. Piktogramme auf Konfliktbereich aufmerksam machen)	K	12.000 €

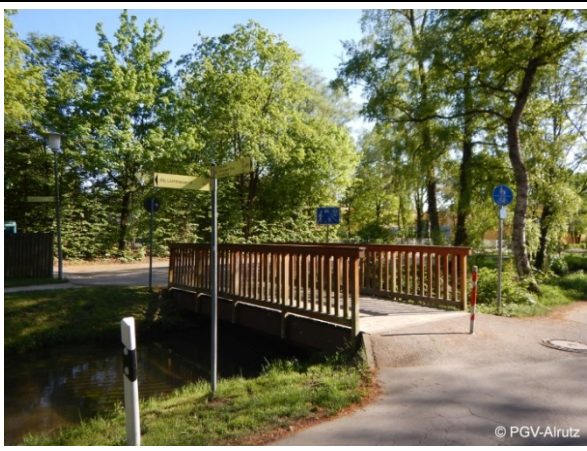
Nr.	Straßenabschnitt	Bestand / Problem	Lösungsansatz	Priorität	Kosten	Fotos
67.	Brücke über den Gröbenbach zwischen Gröbenbachstraße und Dianastraße, Höhe Am Waldeck	Gem. Führung mit dem Fußverkehr über die Brücke Poller mit unzureichender Durchlassbreite	Poller entfernen oder durch zwei seitlich eingebaute und reflektierende Poller mit Bodenmarkierung ersetzen. Durchlassbreite mind. 1,50 m gewährleisten Geländerhöhe auf 1,30 m anpassen (mind. 1,20 m)	K	12.000 €

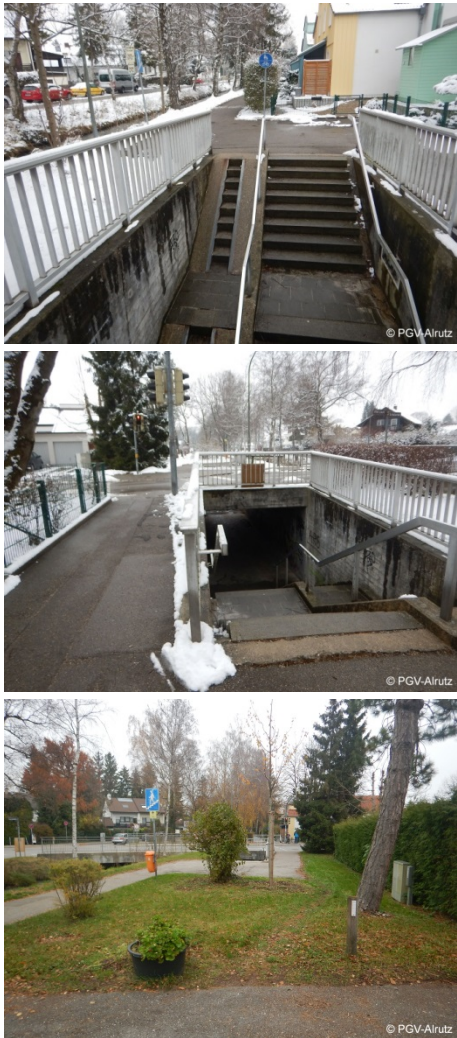
Nr.	Straßenabschnitt	Bestand / Problem	Lösungsansatz	Priorität	Kosten	Fotos
68.	Dianastraße Unterführung Wildmoosstraße	Nicht mit dem Rad befahrbar Schieberampe Engstelle Fußgängerschutzanlage zur Querung Wildmoosstraße starker Verschwenk Höhe Dianastraße	Radverkehr niveaugleich über Wildmoosstraße führen Wegeverbindung auf Regelbreite bzw. maximal mögliche Breite ausbauen und geradlinig führen (Verlauf ähnlich erkennbarem Trampelpfad) Vorgezogener Anforderungstaster für Signalanlage ergänzen und Radverkehr an Signalanlage ergänzen (gemischte Scheibe Fuß/Rad)	2	36.000 €

<p>The 'Fotos' column contains three photographs. The top photo shows a view looking down a set of stairs leading into an underpass, with a white railing on the left and a concrete wall on the right. The middle photo shows a view looking up from the underpass towards the street level, showing a paved path and a traffic light. The bottom photo shows a view of the street level, showing a paved path, a grassy area, and a tree.</p>

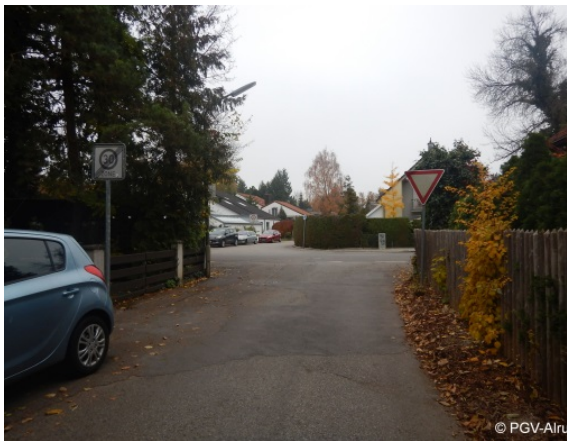
Nr.	Straßenabschnitt	Bestand / Problem	Lösungsansatz	Priorität	Kosten	Fotos
69.	Auenstraße zw. Wildmoosstraße und Dianastraße	wichtige Schülerverbindung Poller unzureichende Sichtbeziehungen im Übergang zu Hans- Kerle-Straße	Poller entfernen, versetzen oder durch zwei seitlich eingebaute und reflektierende Poller mit Bodenmarkierung ersetzen. Durchlassbreite mind. 1,50 m gewährleisten Hecke kürzen (ggf. durch Markierung bzw. Piktogramme auf Konfliktbereich aufmerksam machen)	K	12.000 €	 
70.	Maistraße/ Eschenrieder Straße	wichtige Schülerverbindung unzureichende Sichtbeziehungen	Haltlinie ergänzen (ggf. durch Markierung bzw. Piktogramme auf Konfliktbereich aufmerksam machen) ggf. Gehwege baulich vorziehen (bessere Sicht) und Hecke kürzen	K	24.000 €

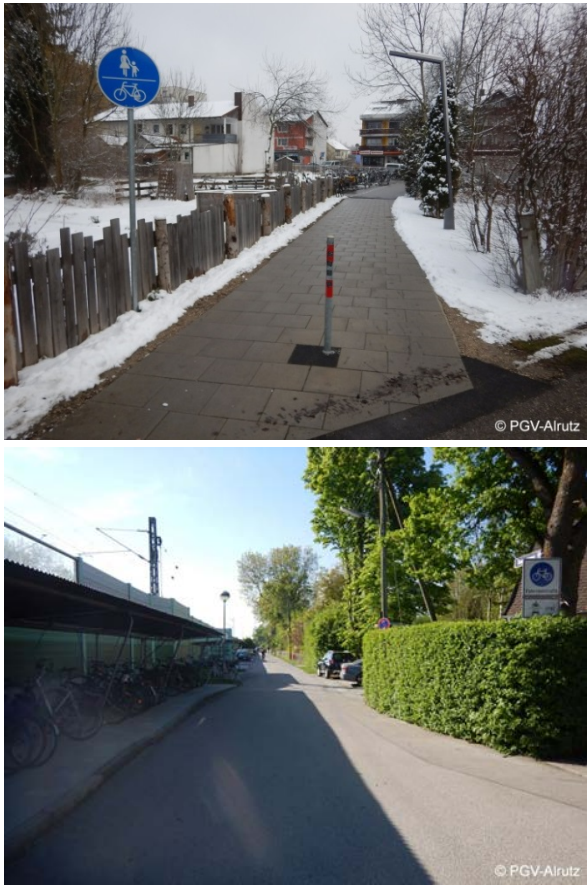
Nr.	Straßenabschnitt	Bestand / Problem	Lösungsansatz	Priorität	Kosten	Fotos
73.	Selbständige Wegeverbindung zw. Bahnhofstraße und Sonnenweg (entlang Pflanzgarten)	gem. Geh-/Radweg unzureichende Bordabsenkung Poller Sichteinschränkung durch Hecke im Übergang zum Sonnenweg	Poller entfernen oder durch zwei seitlich eingebaute und reflektierende Poller mit Bodenmarkierung ersetzen. Durchlassbreite mind. 1,50 m gewährleisten Borde absenken Hecke kürzen (ggf. durch Markierung bzw. Piktogramme auf Konfliktbereich aufmerksam machen)	K	12.000 €

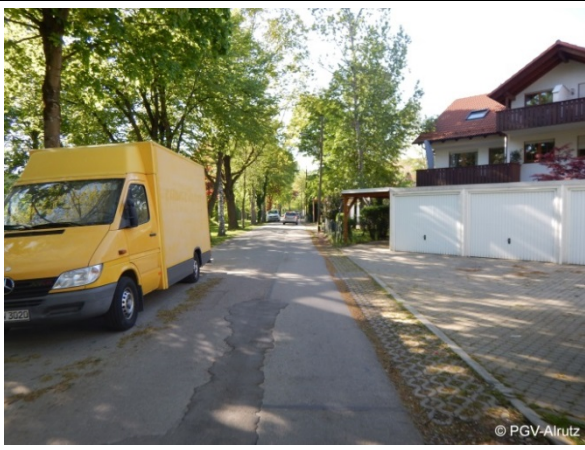
Nr.	Straßenabschnitt	Bestand / Problem	Lösungsansatz	Priorität	Kosten	Fotos
74.	Sonnenweg zw. Bahnhofstraße und Birkenstraße	Fahrradstraße Punktuelle Belagsschäden	Belagsausbesserung Vorfahrtregelung für alle Fahrradstraßen in Gröbenzell angleichen Verdeutlichung der Führungsform durch weitere Markierung („Corporate Design“)	K	12.000 €

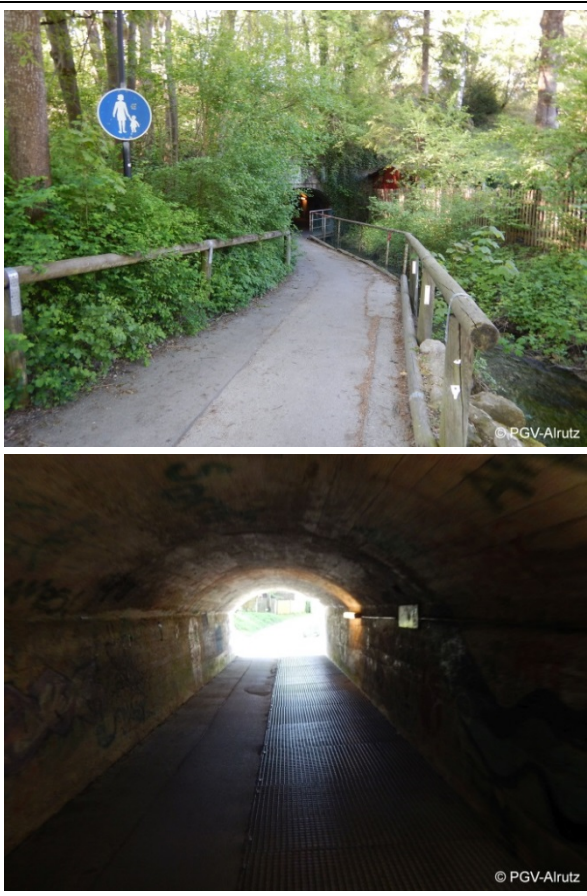
Nr.	Straßenabschnitt	Bestand / Problem	Lösungsansatz	Priorität	Kosten	Fotos
75.	Gleisunterführung zw. Ascherbachstraße und Exterstraße	<p>Fehlende Freigabe für Radverkehr durch Unterführung</p> <p>Breite und Höhe nicht ausreichend, um ihn für den Radverkehr freigegeben zu können</p>	<p>Wegeausbau auf maximal mögliche Breite</p> <p>Ausbauoptionen für Unterführung prüfen (lichte Höhe mind. 2,5 m), ausreichende Wegebreite im Unterführungsbereich</p> <p>Freigabe für Radverkehr ergänzen</p>	2	<p>24.000 €</p> <p>(ohne Kosten für Bahnquerung)</p>

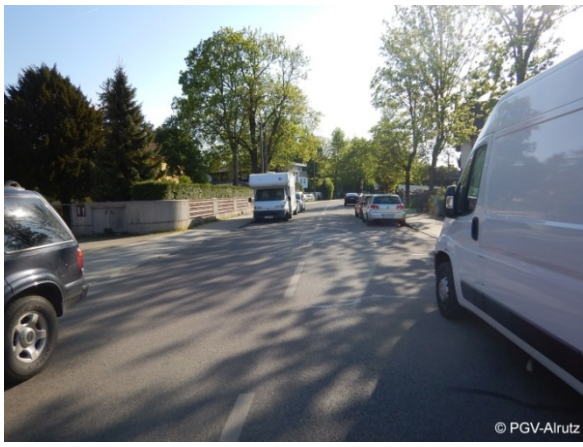
Nr.	Straßenabschnitt	Bestand / Problem	Lösungsansatz	Priorität	Kosten	Fotos
76.	Eschenrieder Straße	Mischverkehr ÖPNV Parken auf der Fahrbahn DTV: ca. 5.200-4.600 Kfz/ 24h (hochgerechnet aus 10 Stunden-Zählung Okt. 2012)	Streckenordnung 30 km/h  ggf. Kreisverkehr im Knoten zur Bahnhofstraße prüfen  Hinweis: Die Strecke bzw. der genannte Lösungsansatz wird im Modellprojekt der AGFK näher untersucht.	1	60.000 €

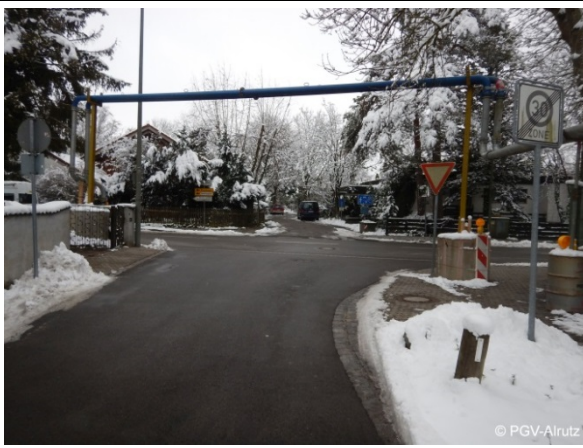
77.	Eschenrieder Straße/ Akeleistraße	Sichteinschränkungen	Einbauten aus Sichtfeldern entfernen Wartelinie in Akeleistraße ergänzen	K	6.000 €

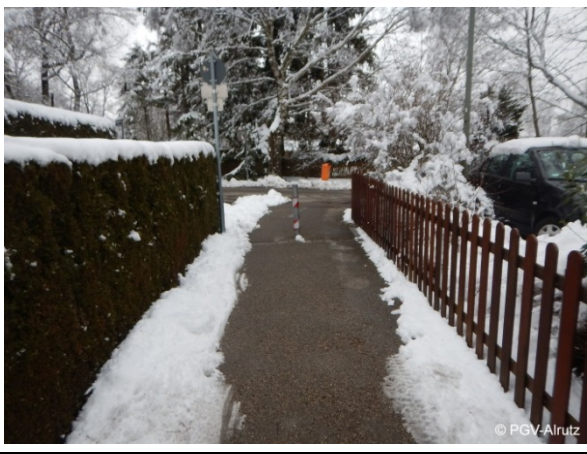
Nr.	Straßenabschnitt	Bestand / Problem	Lösungsansatz	Priorität	Kosten	Fotos
78.	Hainbuchenweg	Selbständige Wegeverbindung gem. Geh-/ Radweg Poller mit unzureichender Durchlassbreite	Poller entfernen oder durch zwei seitlich eingebaute und reflektierende Poller mit Bodenmarkierung ersetzen. Durchlassbreite mind. 1,50 m gewährleisten	K	6.000 €

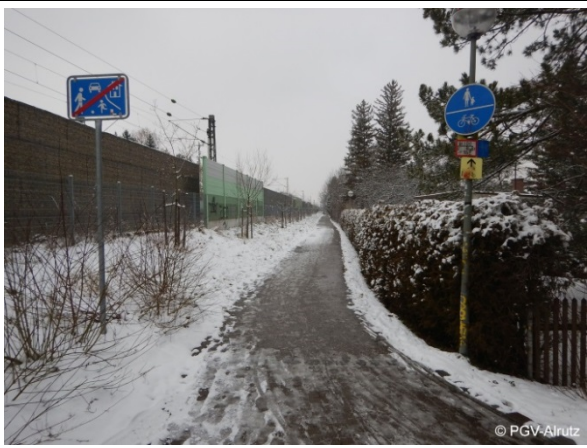
79.	Bahnweg	Gem. Geh-/Radweg Belagsschäden	Belagsausbesserung	K	12.000 €

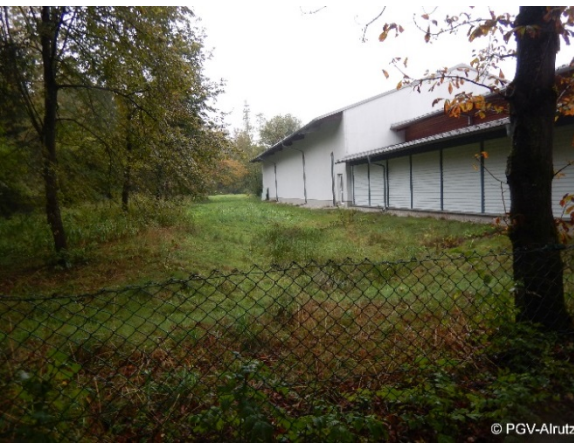
81.	Verlängerung Enzianstraße entlang Bauhof Richtung Rauscherweg  <i>perspektivische Netzerweiterung</i>	Fehlende Wegeverbindung	Neubau Wegeverbindung	2p	305.100 €

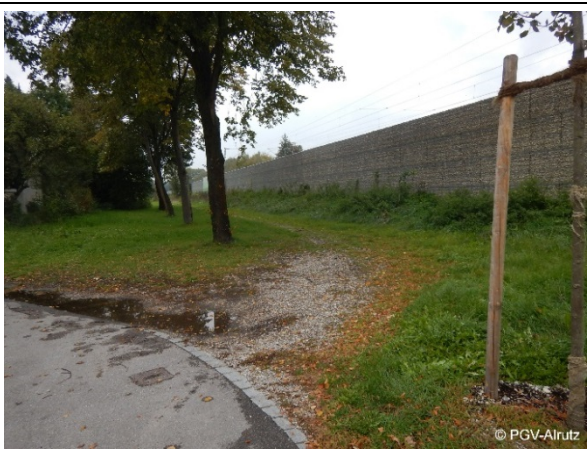
Nr.	Straßenabschnitt	Bestand / Problem	Lösungsansatz	Priorität	Kosten	Fotos
82.	Verlängerung Lenzweg entlang der Gleise bis Verlängerung Fischerweg  <i>perspektivische Netzerweiterung</i>	Fehlende Wegeverbindung	Neubau Wegeverbindung	2p	237.600 €

A photograph showing a gravel path leading to a paved road, with trees and a stone wall in the background. The path is bordered by grass and fallen leaves. A wooden post is visible on the right side of the path. The background features a stone wall and more trees under a cloudy sky. A small copyright notice '© PGV-Alrutz' is visible in the bottom right corner of the photo.

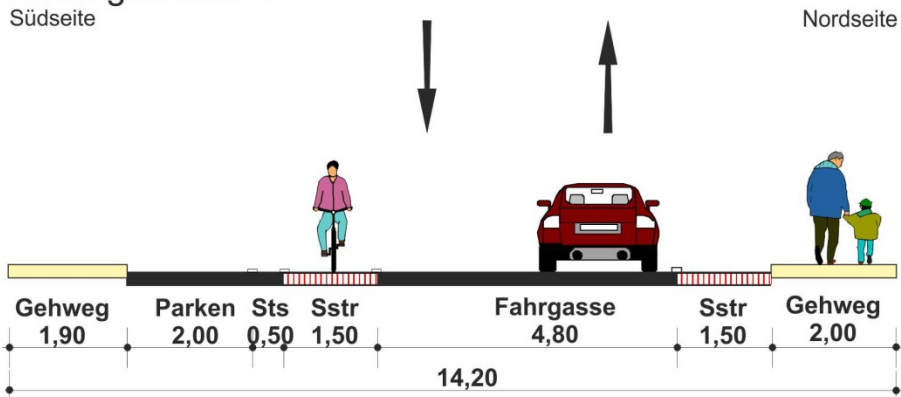
##### Lösungsansatz 1

beidseitig Schutzstreifen mit Regelmäß markieren neben Parken  
Sicherheitsstreifen markieren

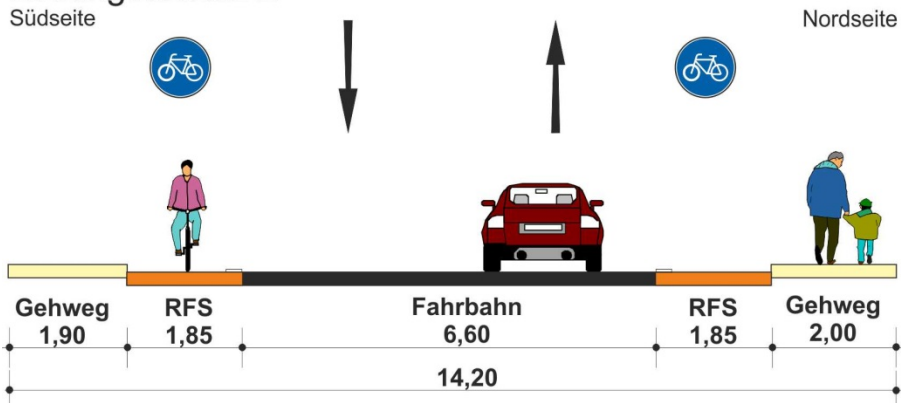
beidseitig Radfahrstreifen markieren  
Parken entfällt beidseitig  
Alternativ beidseitig Schutzstreifen in Überbreite (z. B. 1,75 m)

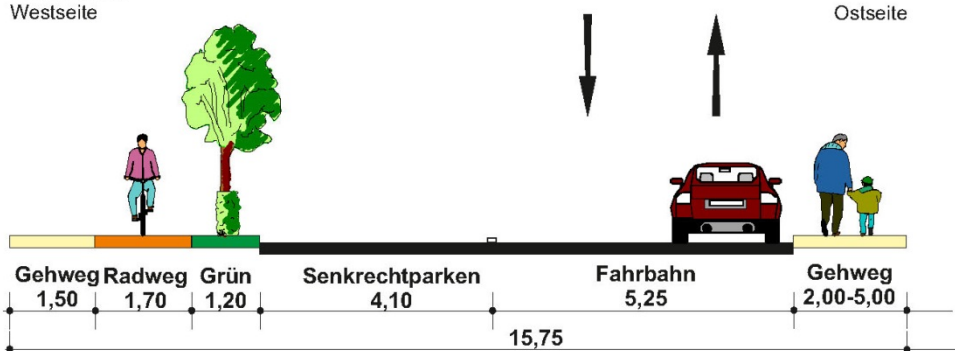
##### Bestand

#### Querschnitt Bahnhofstraße, südlich Schubertstraße

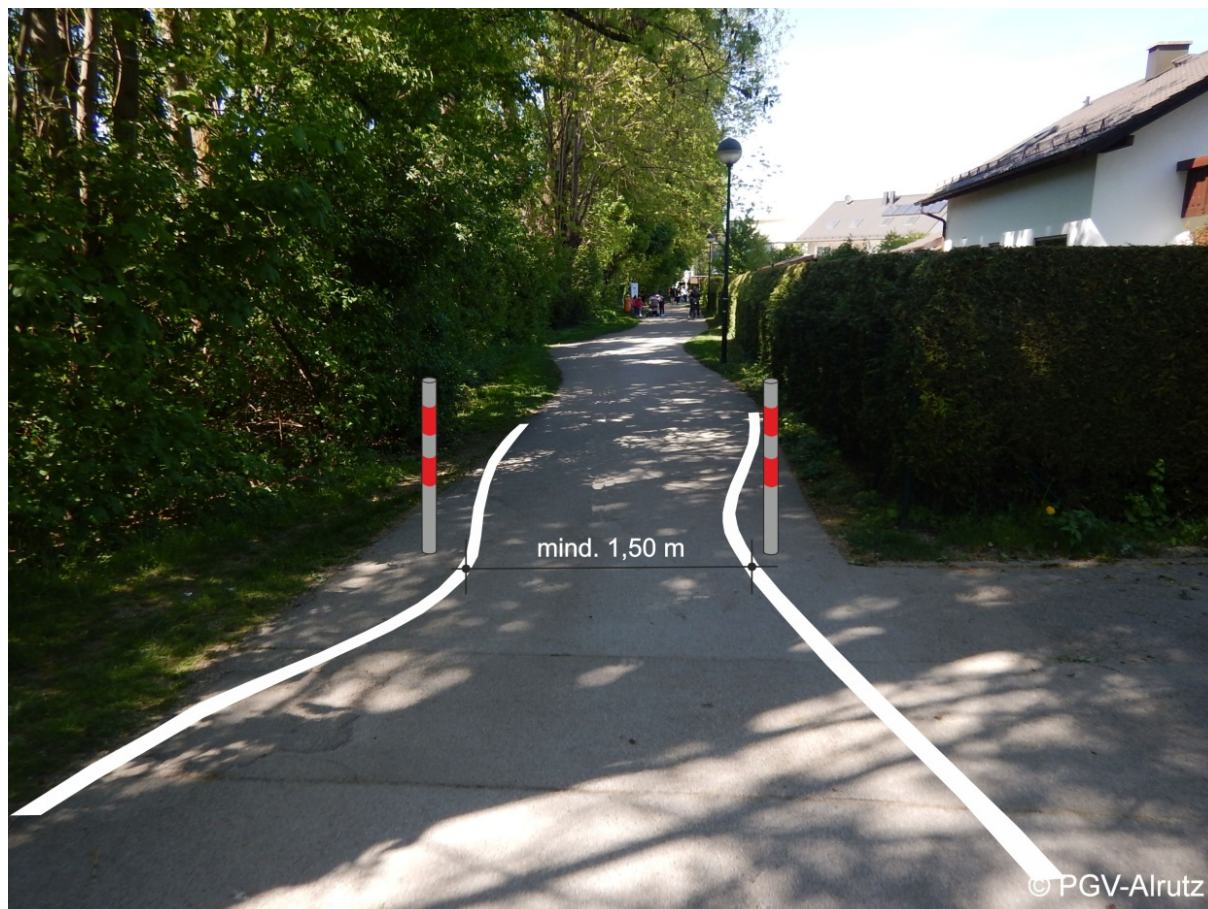
#### 4.8 Skizze Wegeverbindung östlich Gröbenbach (Nr. 46)

Fotomontage

Nr.	Straßenabschnitt	Bestand / Problem	Lösungsansatz	Priorität	Kosten	Fotos
46.	Selbständige Wegeverbindung östlich Gröbenbach, Höhe Osterseestraße	Poller mit unzureichender Durchlassbreite	Poller entfernen oder durch zwei seitlich eingebaute und reflektierende Poller mit Bodenmarkierung ersetzen. Durchlassbreite mind. 1,50 m gewährleisten	K	6.000 €
